## Kartlegging og klassifisering av anadrome bekker i Skienselva og langs Telemarkkysten

Skien, 01.03. 2012

Lars Tormodsgard

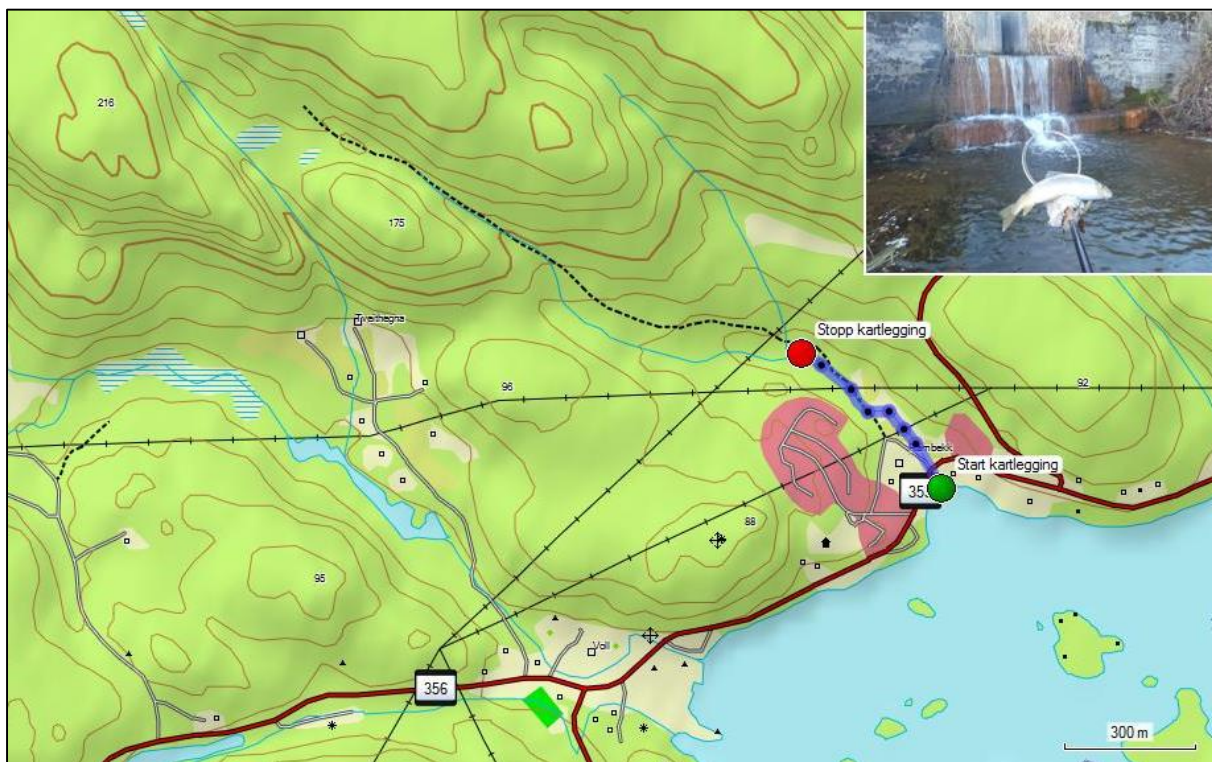
Bilde: Kartlagt strekning, bilde av nedre dam rett oppstrøms hovedvei

Dammene er laget i betong og har et smalere bjelkestengsel. Bjelkestengslene er fjernet, men dammene danner markante terskler med sprang for fisken. Særlig er det dam nummer en og tre som er problematiske. Dam nummer 1 har et sprang på 50 cm høyde, men det er mulig at fisk passerer i et lite rør/lekkasje i bunnen av dammen.

Tersklene danner vannspeil oppstrøms, og særlig i dam 1-3 er disse i ferd med å gro igjen med en frodig vannvegetasjon. Øvre dam (5) er revet i vestre del, og fisken passerer trolig i dette løpet.

Bekken har et bra potensial, og det bør vurderes og fjerne/modifisere dammene slik at jevn oppvandring sikres.

Fjerning/modifisering av dammer bør prioriteres

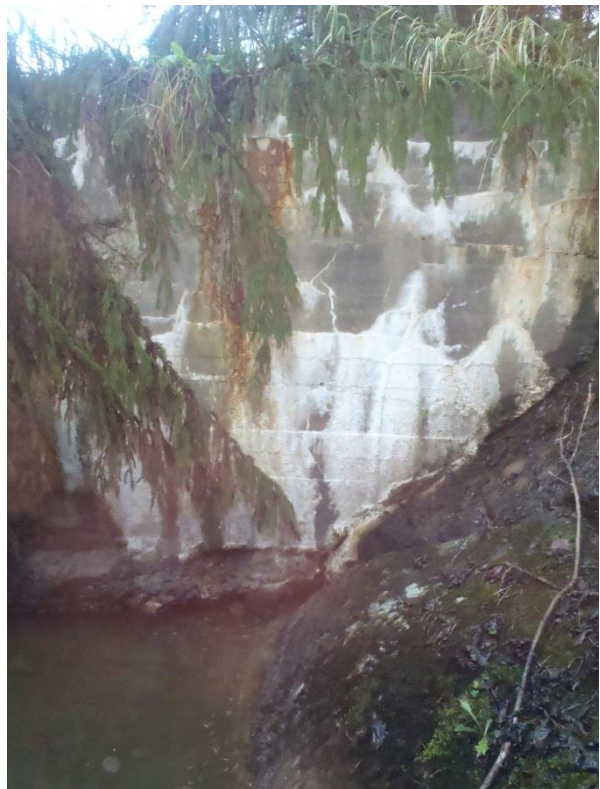
Allikevel påpekes det at de 5 dammene som i sin tid er anlagt i nedre del av bekken må vanskeliggjøre oppvandring. Sideløp i dam nummer 5 (lengst opp i bekken) har en kvistansamling på oppstrøms side, og kan raskt utvikle seg til et fysisk oppgangshinder.

Bilde: Passasje ved øvre dam er problematisk

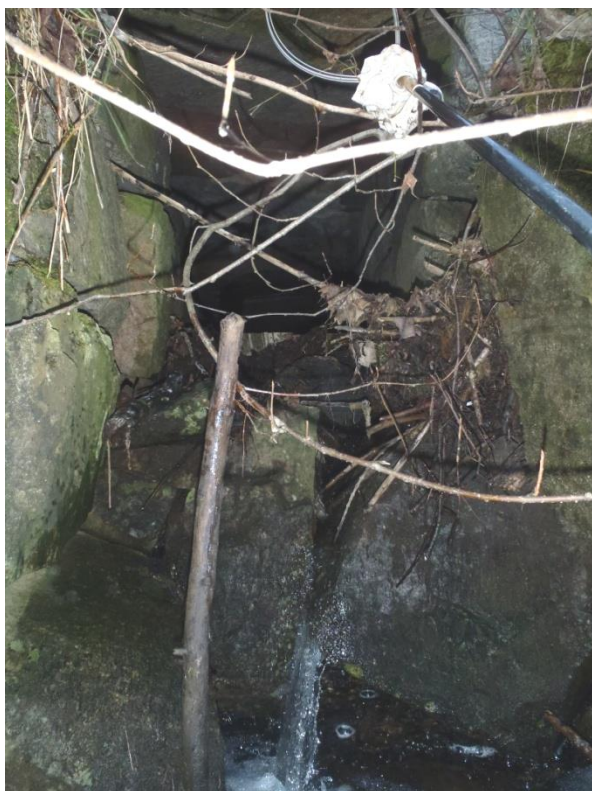
Ca 20 meter oppstrøms rør under fylkesvei krysser bekken på nytt en gammel liten privat vei i en steinsatt kulvert. Deler av den steinsatte kulvert har rast sammen, og danner et markert sprang sett fra nedstrøms siden. På oppstrøms side av omtale kulvert flater bekken ut og er preget av vekselvise småkulper og stryk. Det ble ikke registrert noen fysiske oppgangshindre oppstrøms kulvert.

I den steinsatte kulverten, har det falt ut 2-4 blokker som har lagt seg i utløpet, Steinene demmer opp på oppstrøms side, og det danner seg et sprang på ca 35-45 cm. Passasjen mellom blokkene er også veldig trangt, og kan i perioder lett tette seg til med diverse kvist, løv og annet. Denne passasjen har trolig en klart hindrende effekt for oppvandrende fisk på det som kan klassifiseres som normalvannstand i bekken. Ved flom vil fisk kunne passere noe spredt forekomst av 0+ og 1 + oppstrøms kulvert viser.

Bilde: Delvis gjenrast kulvert, oppgangshindrende effekt

Det vil la seg gjøre og fjerne de steinblokkene som har rast ned i utløpet av steinsatt kulvert. Dette vil bidra til en betydelig enklere og jevn oppvandring av fisk. Tiltaket bør prioriteres sett i et kost nytte perspektiv.

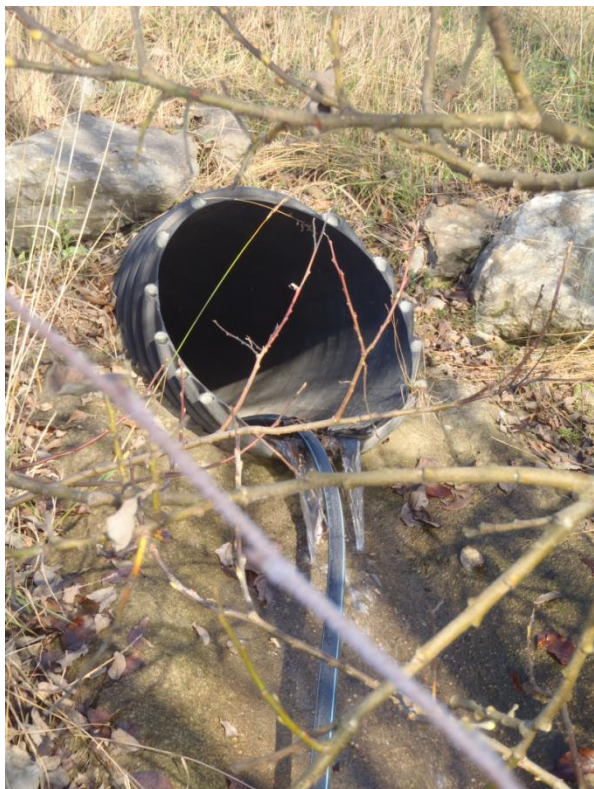
Bekken gar ingen verdi som anadrom bekk

Bilde: Utløp av rør under riksveg 353 høyt i steinfyllingen

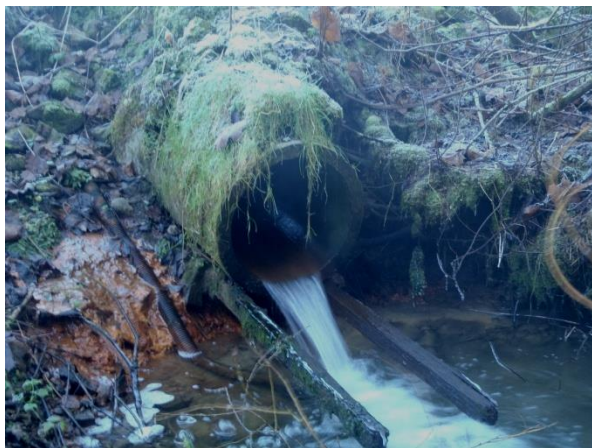
Bilde: Oppgangshinder i nord østre bekkeløp

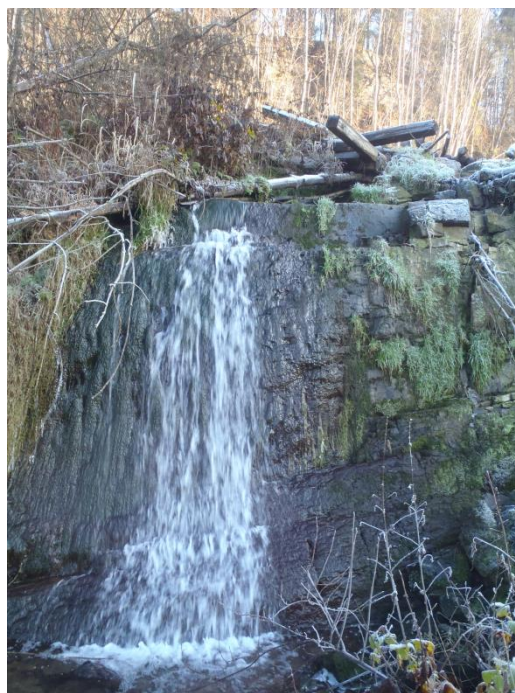
Bilde: Foss, oppgangshinder .

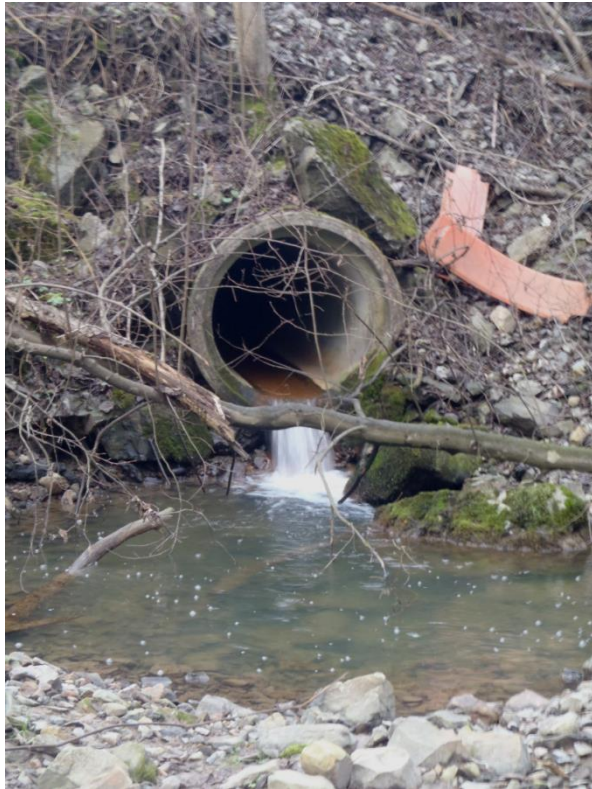
høydesprang fra utløpet av rør og opp til videre bekkeløp. Selv om slike anretninger ettersees med jevne mellomrom, vil det lett danne seg oppgangshindre.

Bilde: Oppgangshindre, rør med innhopp

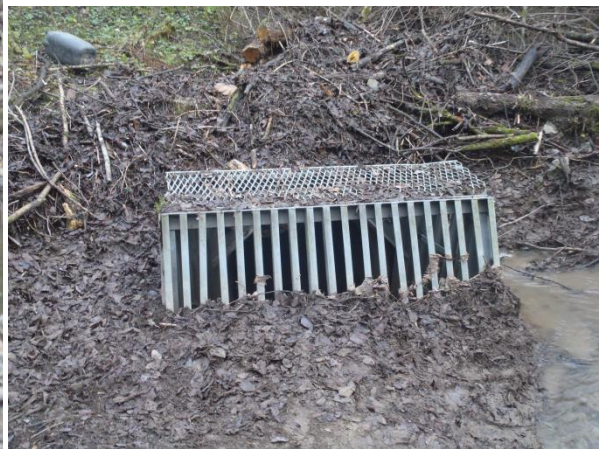
Bilde: Oppgangshinder, rist oppstrøms side

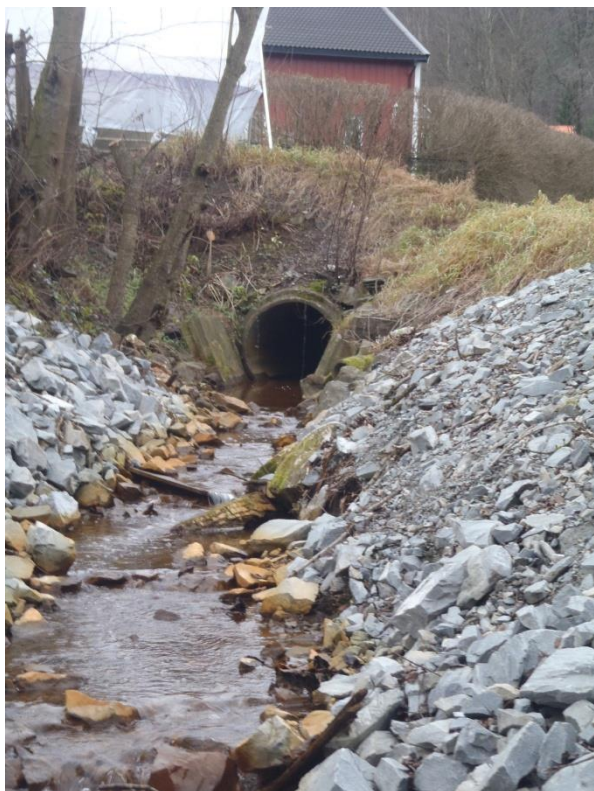
Ca 170 meter oppstrøms går bekken inn i et rør i forbindelse med kryssing av adkomstvei til marina og boligbebyggelse. Både røret på ca 70 meters lengde og inntaksrist er fysiske oppgangshindre. Konstruksjon med inntaksrist/bur i innløp til rør, er problematisk. Det samler seg kvist og løv på oppstrøms side av rist som medfører at det danner seg en ”tett” dam og et vertikalt høydesprang fra utløpet av rør og opp til videre bekkeløp. Høydespranget på oppstrøms side av rør er ca 40 cm.

Bilder: Oppgangshinder, rør med ca 70 meter lengde

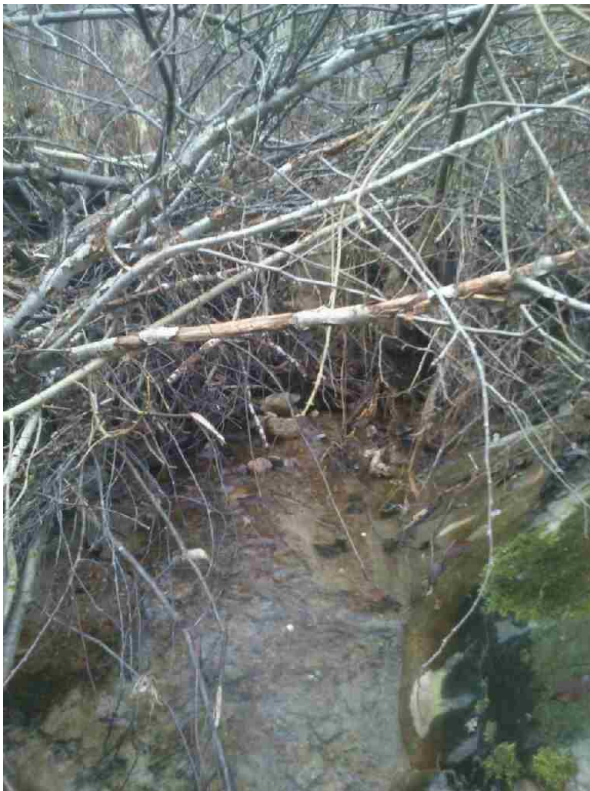
Bilde: Kvistansamlinger

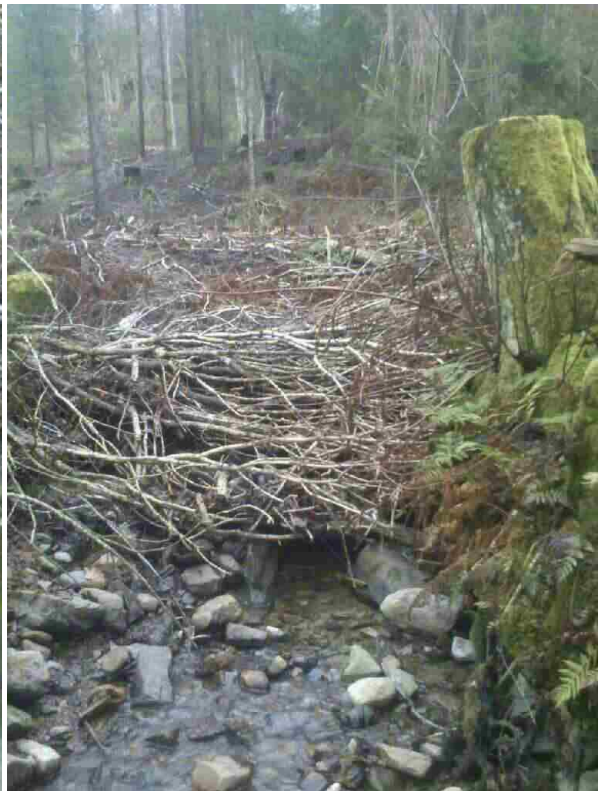
Bilde: Kvist fra hogst som ligger i bekkeløpet

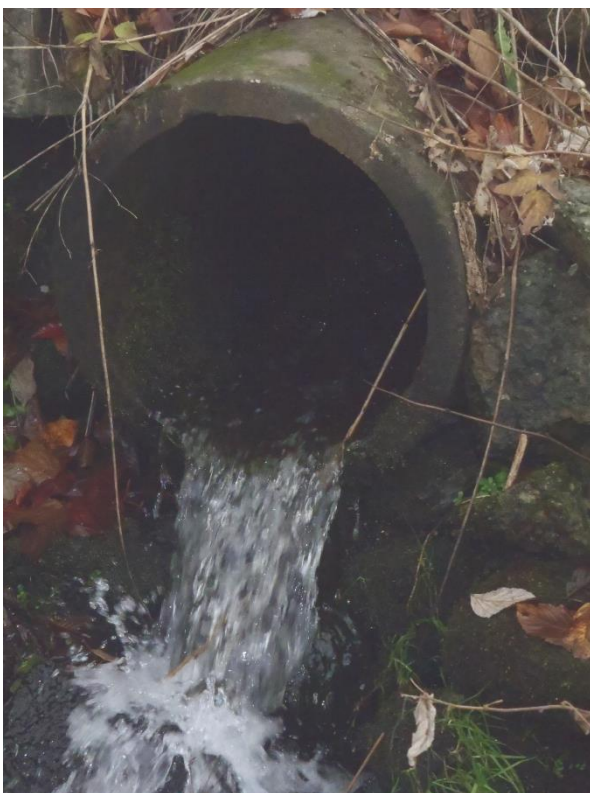
Betongrøret under privat adkomstvei ligger høyt i veifyllingen, og det danner seg et markant høydesprang. Utforming gjør at dette trolig er en fysisk oppgangsbarriere også på optimal vannføring.

Bilde: Rør høyt i veifylling er oppgangshinder

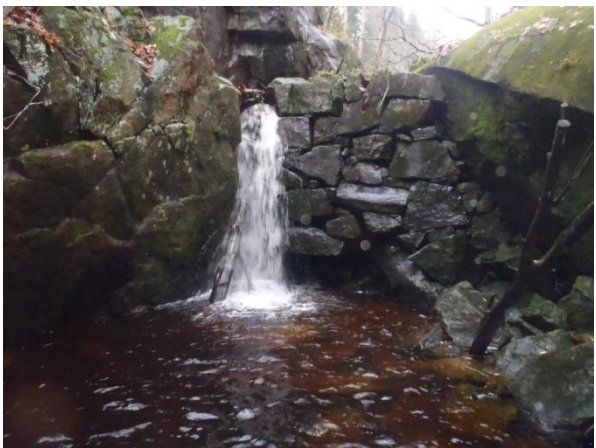
Bilde: Oppgangshinder 2, eldre dam

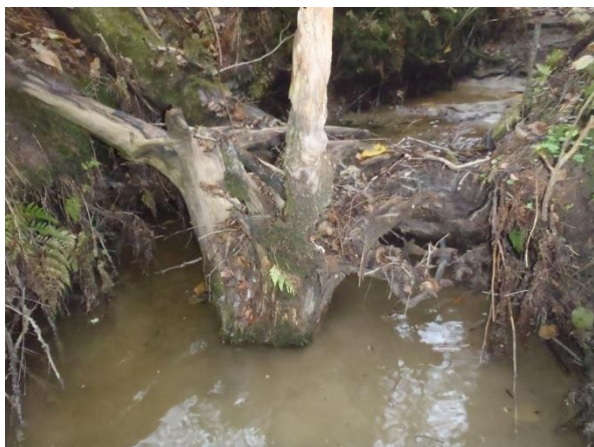
Bekken har flere ansamlinger av kvist i varierende omfang. Per tid er ingen av disse oppgangshindre, men kan på sikt utvikle seg. Tilgjengelig gytestrekning er relativt lang, og det bør prioriteres å utføre en generell bekkeopprensning for å sikre at hele potensielle strekning forblir tilgjengelig for oppvandrende fisk.

Bilde: Eksempel ryddebehov

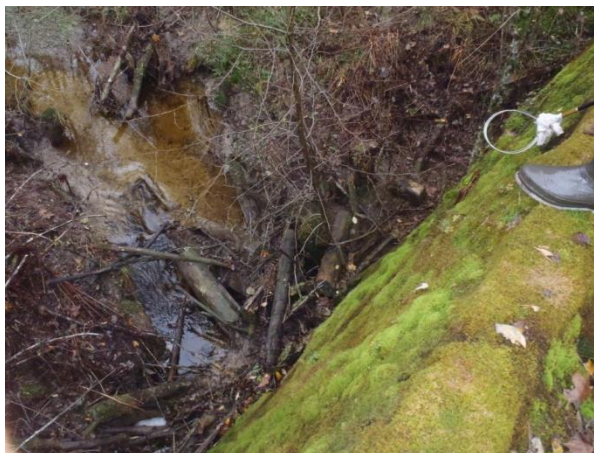
Bilde: Kvistansamling som prioriteres ryddet på oppstrøms side av dam

Selv om det generelt er lite kvistansamlinger i bekken, forelås det å utføre en enkel bekkeopprensk samtidig med ryddingen ved dam.

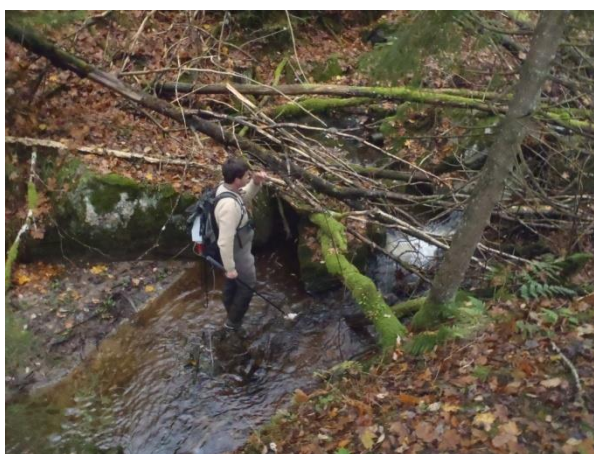
Bilde: Eksempel der rydding kan utføres

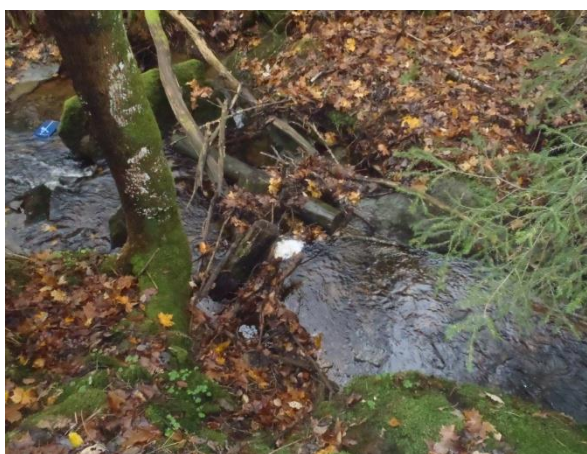
Bilde: : Eksempel der det er behov for bekkeopprensk

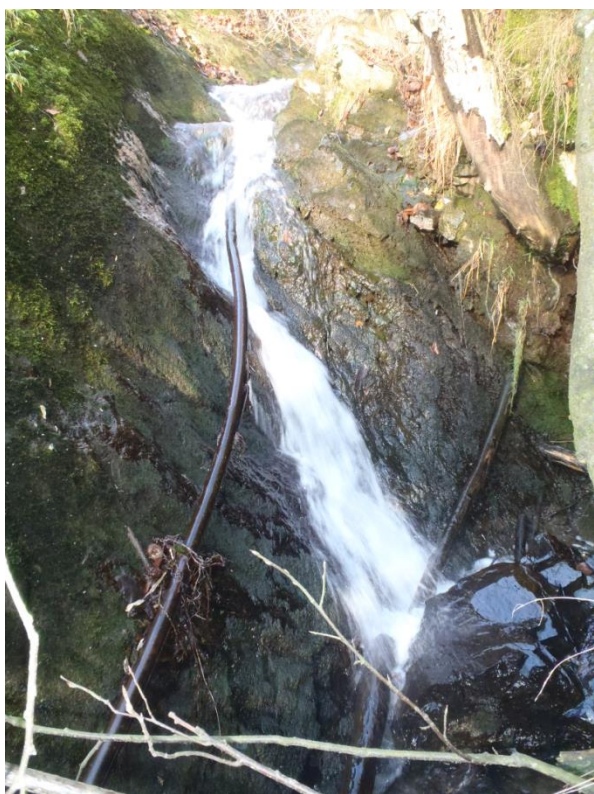
Bilde: Fysisk oppgangshinder, foss med høydesprang ca 2,5 meter

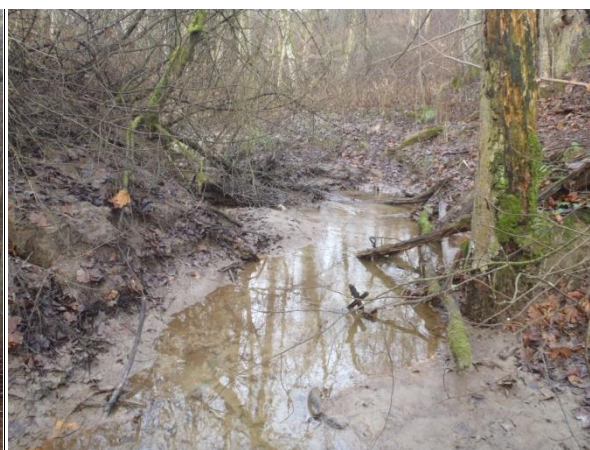
Bilde: Karakteristisk parti av bekken preget av tilslamming

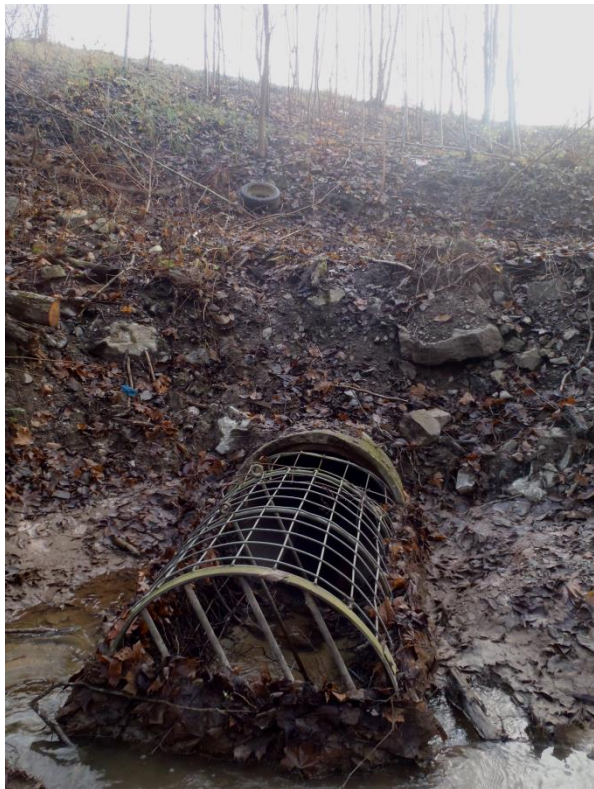
Bekken er lagt i rør de første 250 meter med tilhørende oppgangshindrende inntaksgitter. I tillegg til at røret er langt har det også en betydelig stigning og er et fysisk oppgangshinder.

Bilde: Utløp av rør med tilhørende inntaksgitter som danner oppgangshindrende høydesprang.

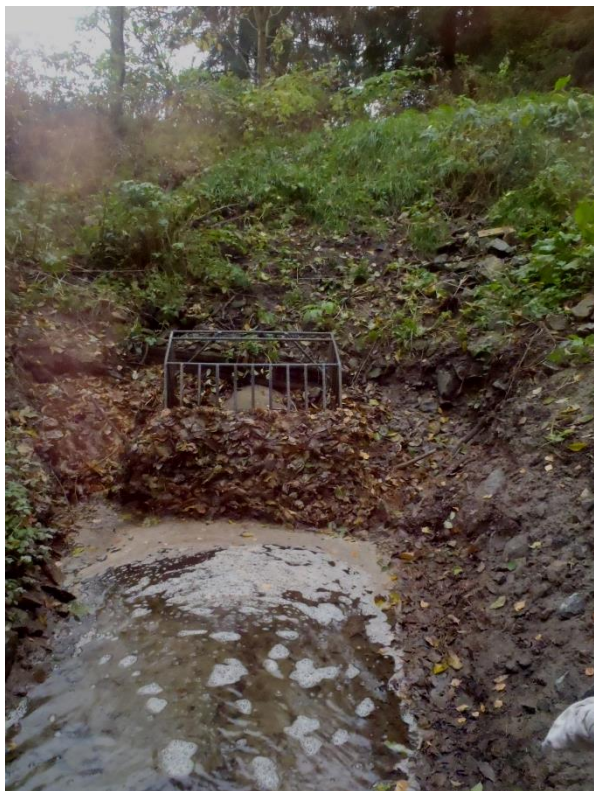
Bilde: Inntaksgitter er en uheldig utforming som lett danner et høydesprang
