## Kartlegging av Åsdalsåa i Gvarv kommune i Telemark 2016

Skien, 18.06.2016

*Lars Tormodsgard*

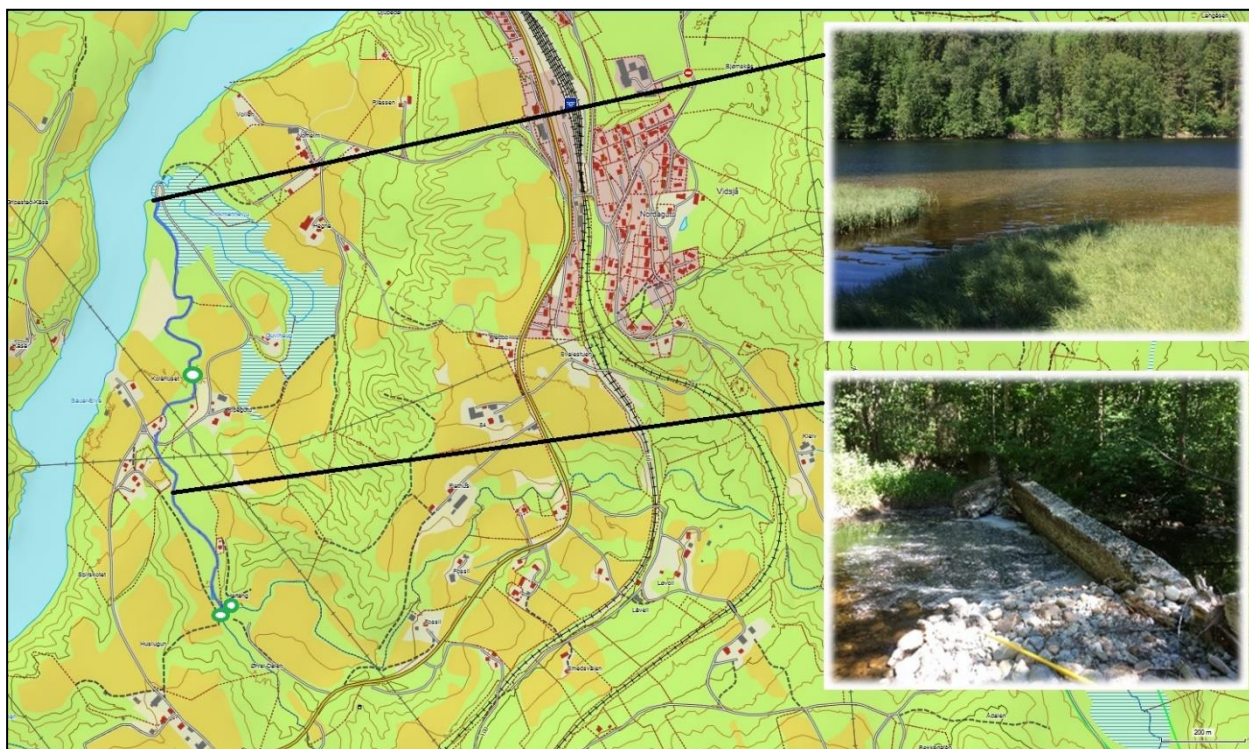
Bilde: Kartlagt strekning fremgår med blå strek. Prøvetakingslokaliteter for vann, bakterie og bunndyr fremgår med grønn sirkel. Bilder av gammel dam samt tilslammet deltapreget utos.

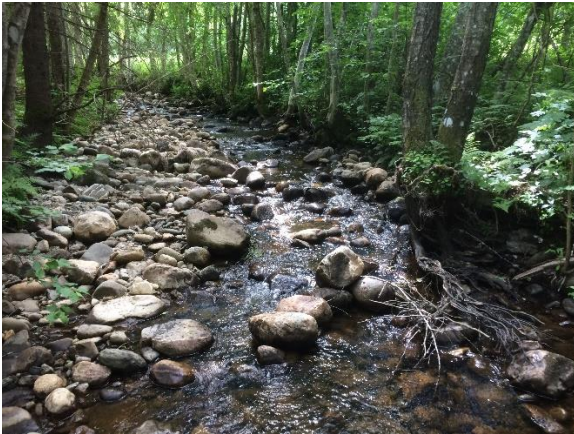
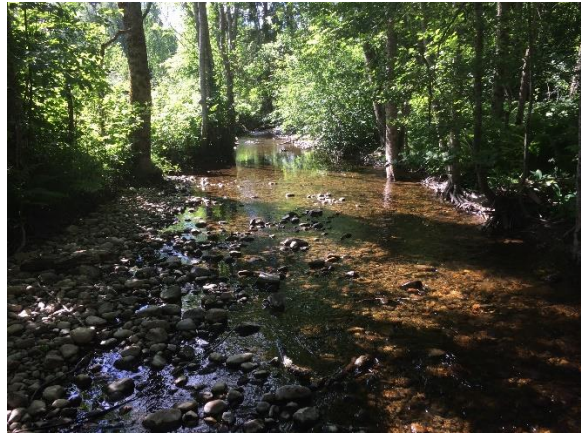
Bilder: Bildet til høyere er fra et parti oppstrøms gammel dam. Egnert substrat, men noe grøvre enn i de nedre partiene. Bildet til venstre er tatt et stykke på nedstrøms side av gårdsvei. Elva veksler mellom kulper og småstryk. Substratet i strykpartiene er godt egnert.

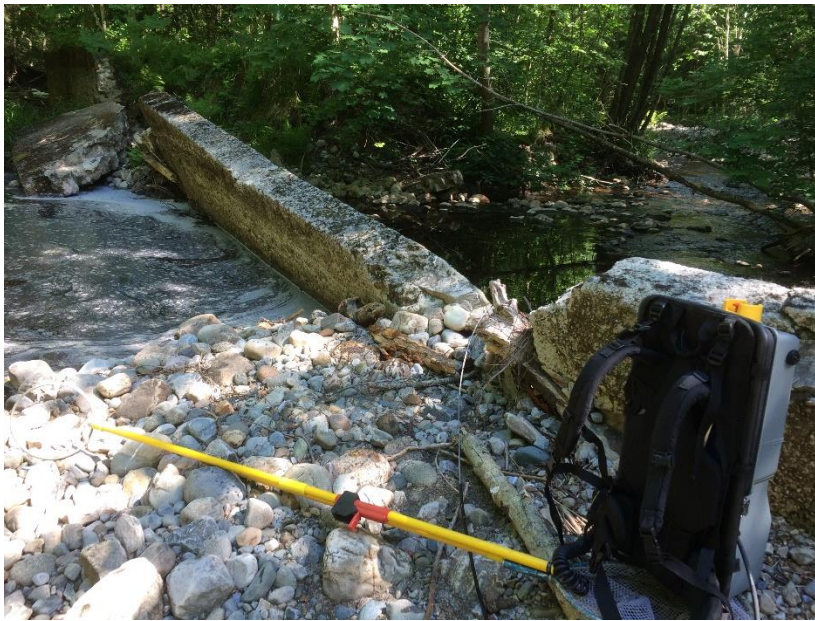
Den gamle betongdammen har delvis kollapset i selve elveløpet. Vannet har tidligere funnet vei i to revner i dammen, men disse er nå fullstendig til tetthet med steinmasser. Det synes som om vannet sildrer under dammen i små passasjer på en rekke plasser. Ved stor flom renner vannet over restene av dammen. (pers.medd. A.T. Ripegut)

Omtalte sammenraste dam vurderes å ha klar oppgangshindrende effekt såfremt det ikke er stor flom og vannet går over toppen på dammen. Hvis de to revnene i dammen hadde vært åpne og tettet til med hardpakket kulestein i ulike fraksjoner kunne dette vært ok passasjer. Vannet sildrer nå under dammen, og det vurderes at det er vanskelig for fisk å bruke disse passasjene.

Å åpne de to revnene i dammen vurderes å ha kortvarig effekt, da disse trolig vil tette seg igjen.

Bilde: Den gamle dammen som delvis har kollapset har hatt revner som nå er tettet igjen med sammenpakkede steinmasser.

For å sikre full tilgjengelighet på gode gytearealer oppstrøms dammen ved alle vannføringer foreslås det at dammen fjernes i sin helhet. Gravemaskin vurderes å være riktig maskintype for dette tiltaket.

Fjerne gammel dam

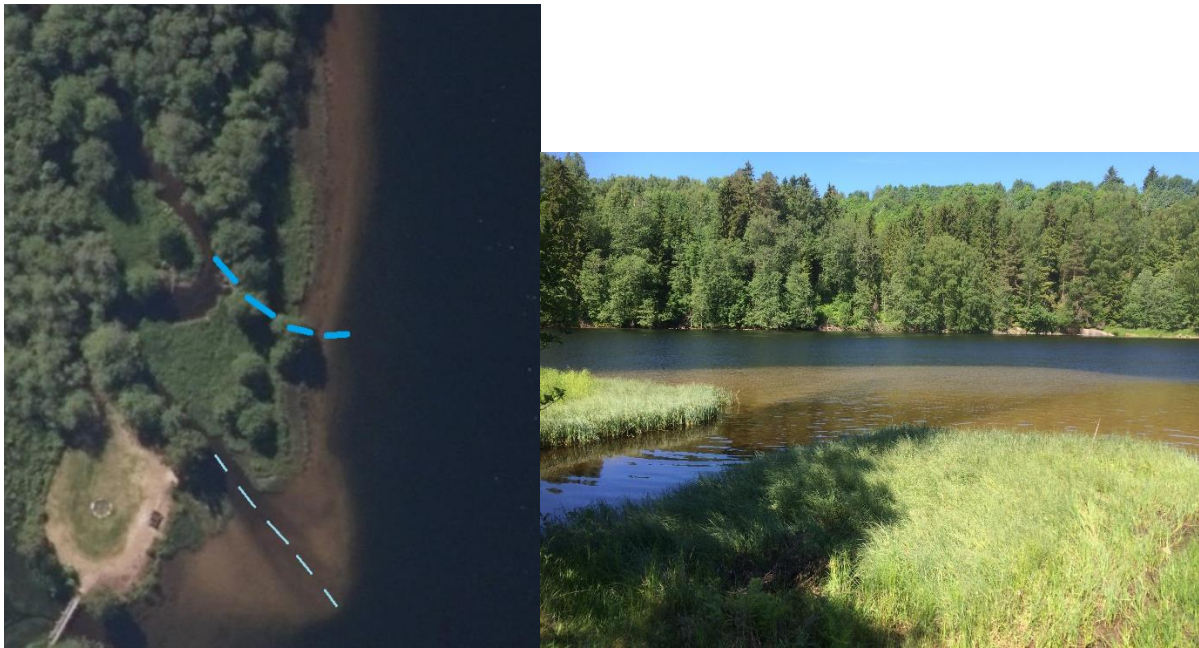
Utoset har et deltapreg og består av bæresvake finkornete masser. Vanndybden ved fullt «magasin» er 30-35 cm. Det er ingen tydelig dypål fra elva gjennom deltaet og ut i selve Sauaråa. Vannet fra elva blir spredt utover et større areal og det synes å være minimalt med graving i deltaet. Ved lave vannstander sildrer elva over et større areal, og dette vurderes å ha oppgangshindrende effekt.

Bilde: Eksisterende grunne deltapregete utos merket med lyseblå stiptet linje. Nytt alternativt løp er merket med tykkere stiptet blå strek. Bildet til høyere viser det eksisterende utos Sauaråa.

Det foreslås to alternative løsninger.

1. Grave ut en dypål på 1-1,5 meter fra elva og gjennom deltaområdet. Egengraving i flomperioder kan medføre at denne holder seg åpen, men det er alltid en fare for at en slik dypål fyller seg igjen. Dypålen kan fylle seg med sedimenter og eller skli/rase igjen hvis massene er tilstrekkelig ustabile. Å foreta en større mudring sees som et dårligere alternativ da dette ikke vil bidra til en ønskelig konsentrert vannstrøm fra elva.

2. Etablere et nytt alternativt elveløp der det opprinnelige elveløpet gikk ca. 50 meter oppstrøms utoset. Elveløpet skal ha gått her før opplagsplassen til tømmer ble bygget (pers medd. F.R.Fagerheim). De nedre 50 meterne av bekken vil da forsvinne, men denne vurderes å ha minimal verdi da den fremstår stillestående, steril og tilslammet. Vannhastigheten i det nye elveløpet vil trolig være høyere, men det vil også her kunne være fare for slamfelling og etablering av nytt deltaområde. Hvis nytt elveløp etableres, bør det forsøkes å etableres med en tydelig dypål som gjerne kan steinsettes slik at det er tilgjengelig også ved lav vannstand i Sauaråa.

Etablere dypål i utoset eller alternativt omlegging av elveløp

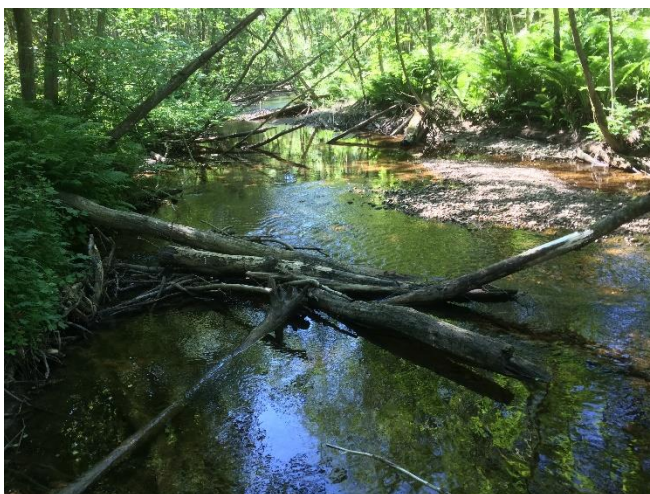
Det er svært begrenset med kvist og trær som har falt ut i bekkestrengen. I de nedre 200 meterne er det enkelttrær som kan fjernes for å hindre graving i elvebredden. Ingen av kvistansamlingene har oppgangshindrende effekt.

Bilder: Kvistansamlinger i de nedre deler av elva

Ryddebehovet settes til lavt, og er ikke påkrevd.
