## Kartlegging og klassifisering av Lilleelva/Leirkup i Telemark 2014

Skien, 15.05.2015

Kartleggingen ble utført på oppdrag fra Fylkesmannen i Telemark.

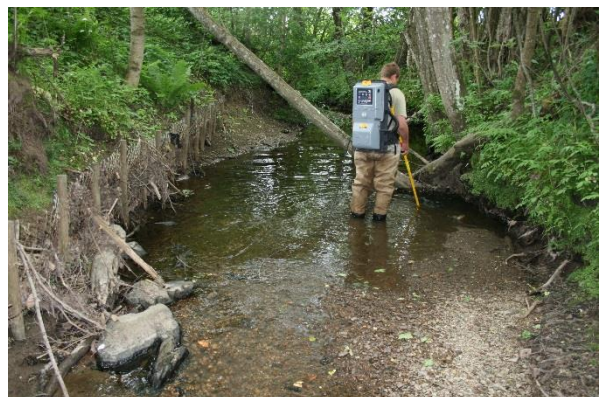
Bilde: Elfiske i et representativt parti i hovedelva dam,

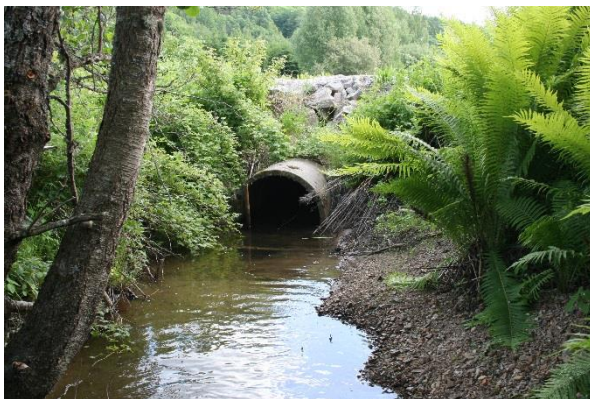
Liten bekk med lav vannføring, som mulig kan være tørkeutsatt i spesielt tørre somre. Den lille bekken preges av godt egnet substrat.

Bilde: Den lille sidebekken var preget mye godt egnet substrat, kulvert under jordet sees i bakkant.

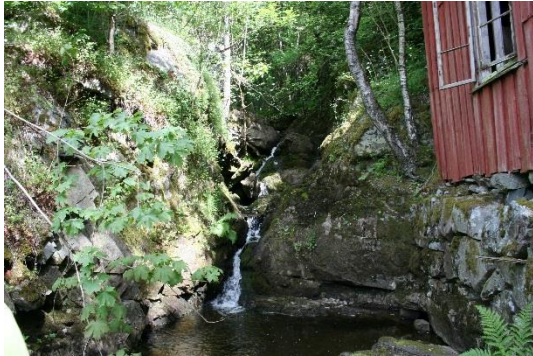
Bekken passerer under Børsjesjøveien i kulvert, og denne synes å ha minimal oppgangshindrende effekt.

Bilde: Passasje under bilvei er uproblematisk

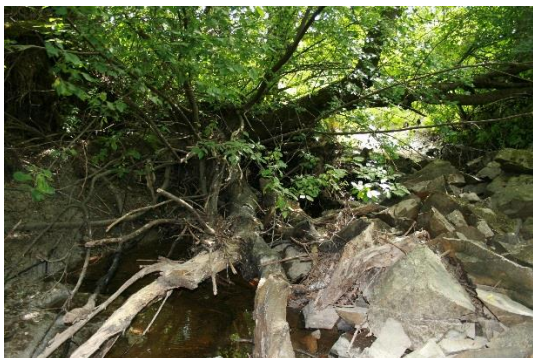
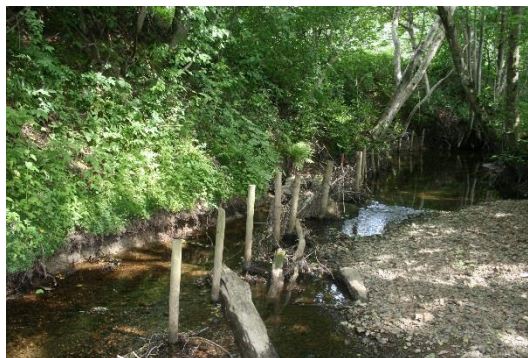
I sidebekken opp til jorden er bekken kraftig igjengrodd og det er mye kvistansamlinger.

Bilder : Kvistansamlinger bør ryddes opp i, kan utvikle seg til permanente oppgangshindre. Gjerde i bekken øker risikoen for tiltetting betraktelig

Det bør prioriteres en generell bekkeopprensning på enkeltpunkter for å sikre at det ikke danner seg fysiske oppgangshindre. Masser som er fylt ut i bekken bør fjernes. Gjerde i og langs og på tvers av bekken bør fjernes

Generell bekkeopprensing bør vurderes, høy-middels prioritet

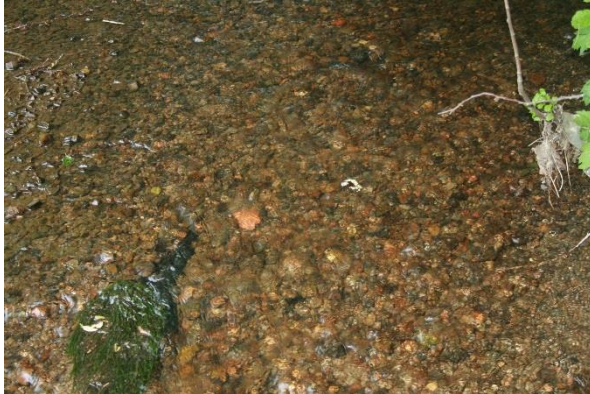
Gytesubstratet er generelt godt egnet. Passasje under traktorvei har oppgangshindrende effekt, og anadrom strekning er begrenset av en foss. Bekken vurderes ikke å ha uttøringsproblematikk, og produserer årvisst yngel.

Bilde: Gytesubstratet er generelt godt egnet

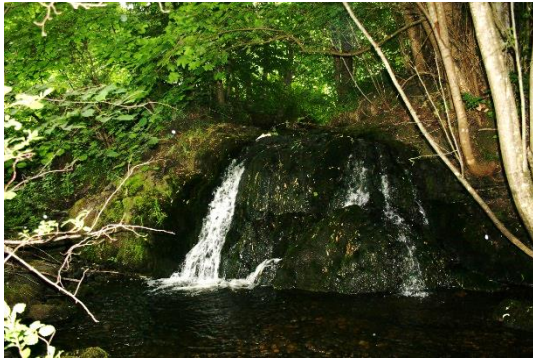
Ca 720 meter oppstrøms utoaset stiger bekken bratt, og det er et fysisk oppgangshinder i form av en foss uten hvilekulper. Det vertikale spranget er ca. 2 meter og er begrensning for den anadrome strekning.

Bilde: Viser fossen som er lokalisert ca. 720 meter oppstrøms utøset

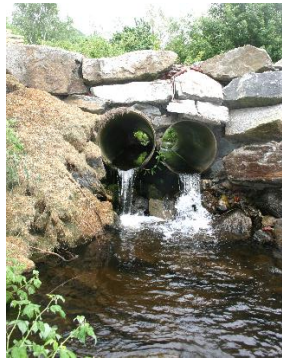
Bilde: Bildet viser de to rørene under traktorveien. Det danner seg et markant vertikalt sprang med unntak av ved storflom

Det vil være mulig å senke de to rørene i traktorveien slik at de ikke har oppgangshindrende effekt, men dette vurderes sett i et kost nytte perspektiv lavt da den tilgjengelige anadrome strekning oppstrøms er kort.

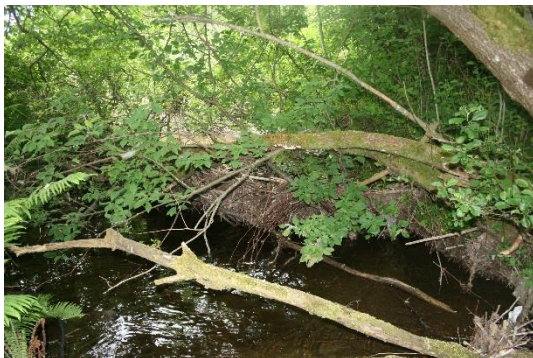
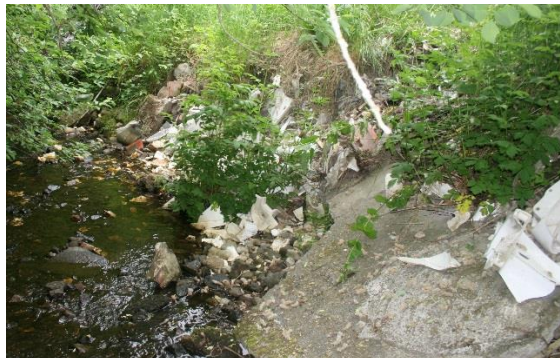
Bilder : En av de større kvistansamlingene samt søppel og porselensskår i og rundt bekken.

Porselensskår har ikke oppgangshindrende effekt, men fremstår som søppel og kan bidra til kuttskader på fisk og bør prioriteres ryddet.

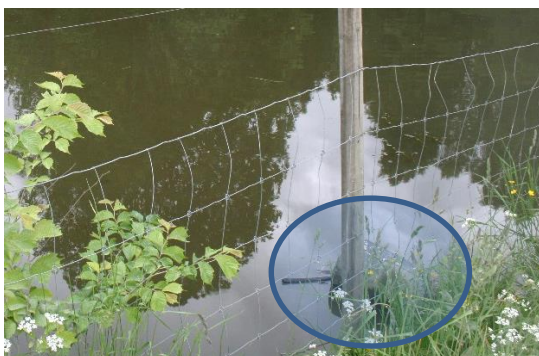
Middels stor dam, trolig helt eller delvis kunstig anlagt. Dammen ligger på privat eiendom og er inngjerdet mot gårdsveien med sauenetting. Under befaringen ble karpe i flere lengdegrupper påvist visuelt. Når det ble kastet brødbiter i vannet kom karpene umiddelbart, og en kan anta at foring skjer regelmessig. Dammen drenerer i et overløp i et plastrør med diameter ca. 20 cm. Dammen drenerer direkte til Lilleelva, og spredningsfare vurderes som reel.

Bilde: Bildet av overløpet i dammen

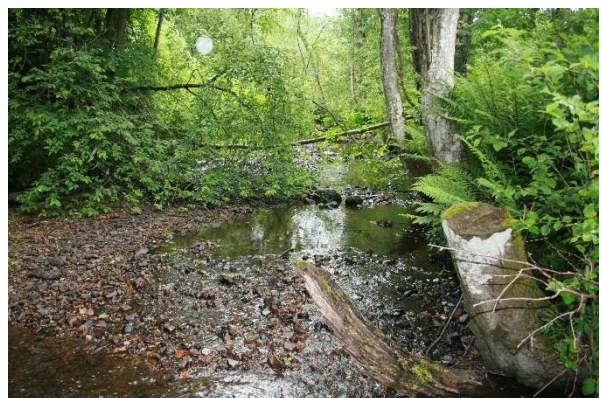
Bilde: Godt egnet gytesubstrat, men vannføringen er i tørre perioder lav og frodig kantvegetasjon og kulper er viktige elementer

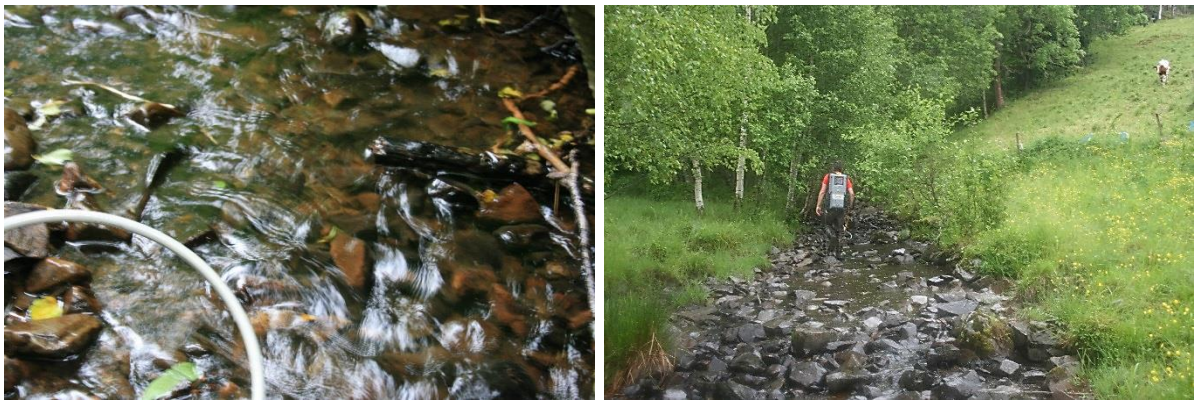
Bilde: Bilde av godt egnet substrat og for grovt substrat i et parti oppstrøms Børsjesjøveien

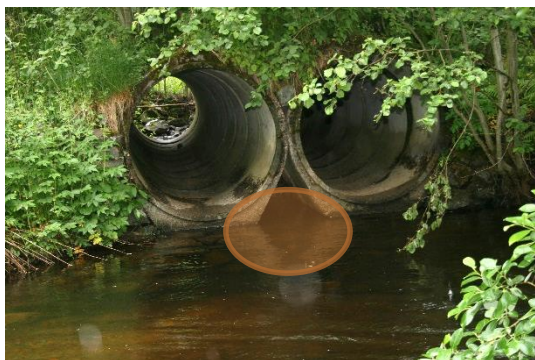
Børsjesjøveien i to rør med diameter på ca. 1,3 meter. På vannføring opp til normalvannføring ligger disse noe høyt i vegkroppen og har en oppgangshindrende effekt. Det kan synes som det er en undergraving mellom rørene og at fisk kan passere her (merket med brun sirkel på bilde under) Yngeltetthet oppstrøms omtalte rør viser også at eventuell oppgangshindrende effekt er lav under gytevandringen.

Bilde: Passasje under bilvei er uproblematisk?

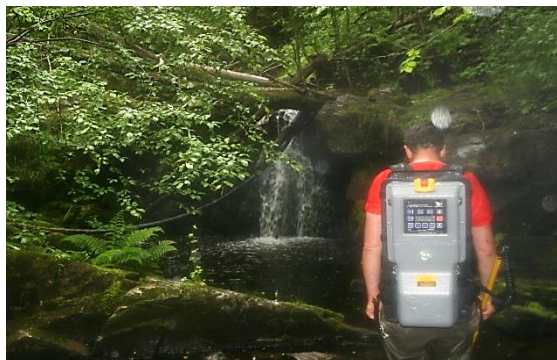
Bilde: Bilde av fossen som avgrenser anadrom strekning

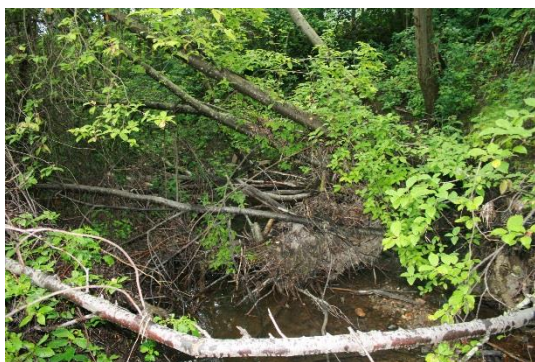
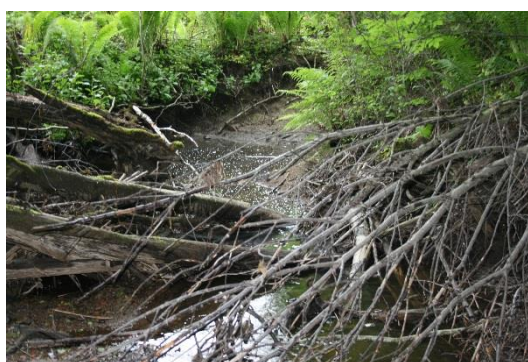
Bilder : Bilde av to av de største kvistansamlingene

Kantvegetasjon bør ikke ryddes langs bekken.

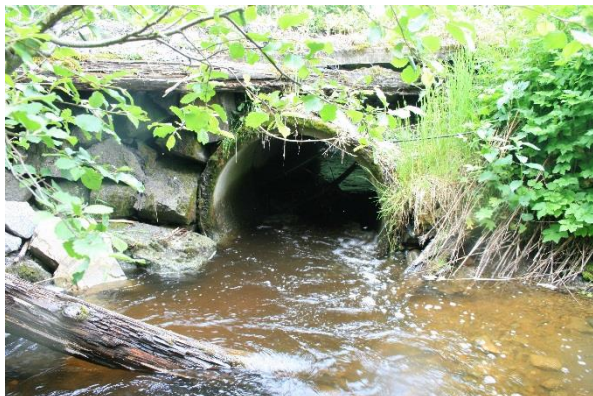
Bilde: Rør under traktorvei ligger dypt og bra i veikroppen og er uproblematisk.

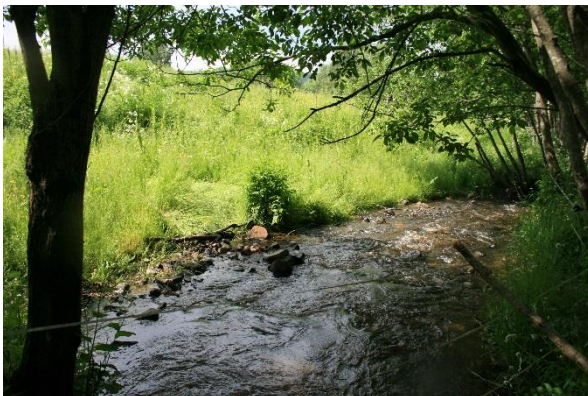
Bilde: Et representativt parti langs beitelandet. Gytegrus av god kvalitet.

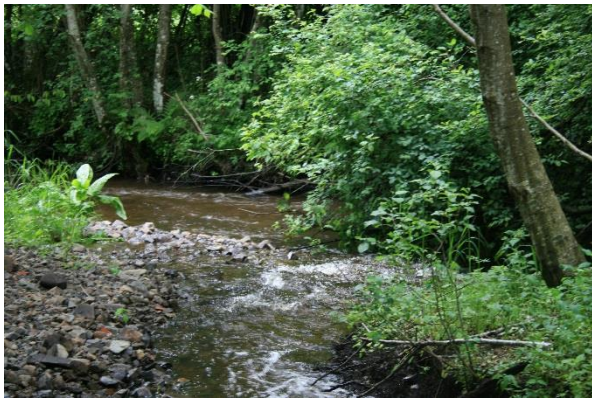
Utoaset er rasktflytende uten markant dypål, og krever en viss vannføring for at oppgangsforholdene skal være uproblematisk.

Bilde: Utoaset er rasktflytende og sees midt i bildet

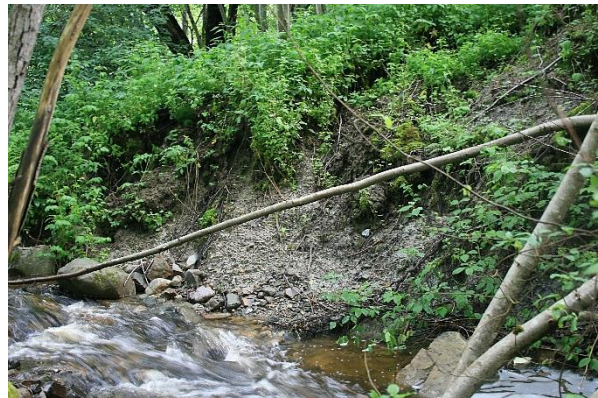
Bilde: Bekkeskråningene er ustabile og kantvegetasjon må bevares

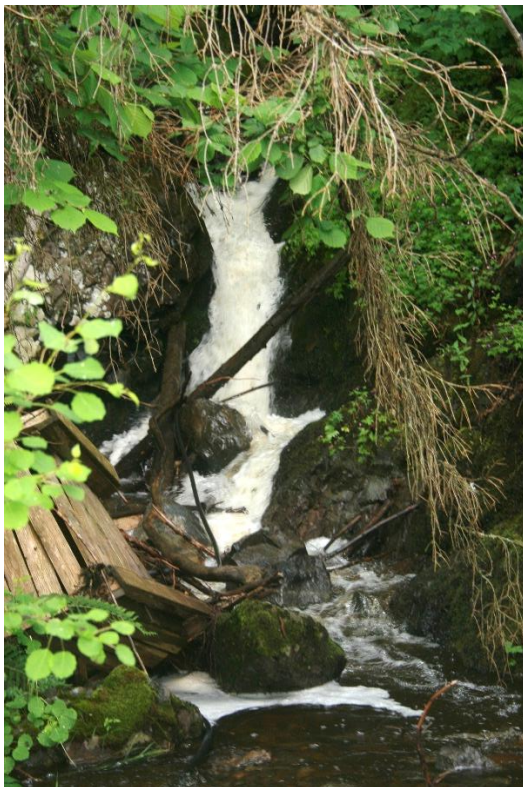
Anadrom strekning er avgrenset av en foss som er et fysisk oppgangshinder. Fossen er lokalisert ca. 130 meter oppstrøm kulverten og har et vertikalt sprang på 3-3,5 meter.

Bilde: Ca 350 meter oppstrøms utoaset avgrenser en foss den anadrome strekningen

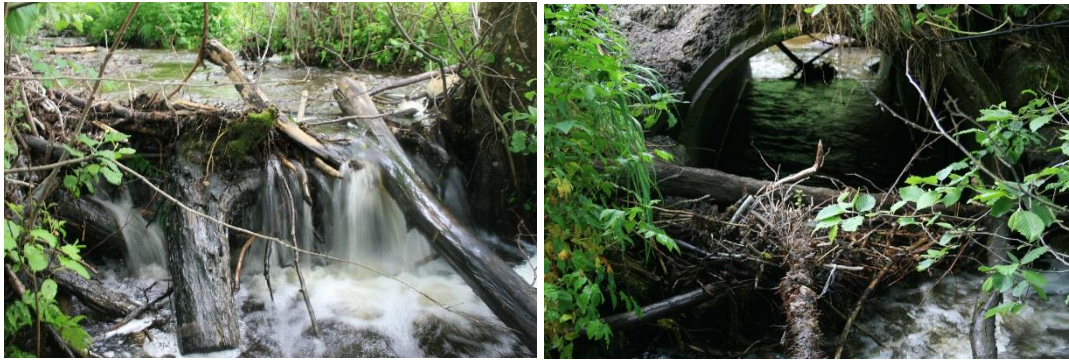
Bilder : Kvistansamlinger bør ryddes opp i og har per tid oppgangshindrende effekt

I tillegg til de to største kvistansamlingene som vises på bildene under er det flere mindre som med begrenset innsats lar seg rydde. Det bør prioriteres for å sikre at hele den anadrome strekning opp til fossen er tilgjengelig til enhver tid og på alle vannføringer. Kantvegetasjon bør ikke ryddes langs bekken da den bidrar til å binde de ustabile finpartiklet massene i elveskråningene.

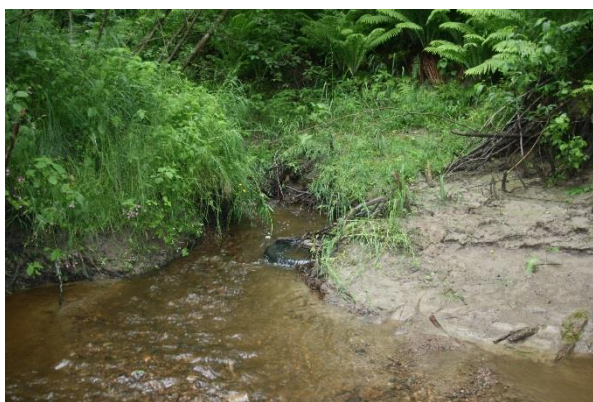
Bilde: Smalt og lite utoas

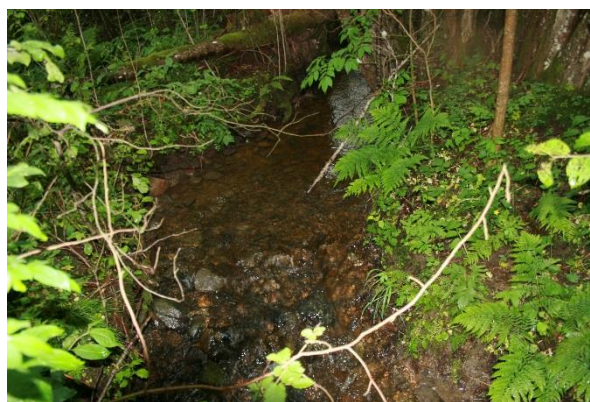
Bilde: Gytesubstratet på de nedre 100 meterne er meget godt egnet

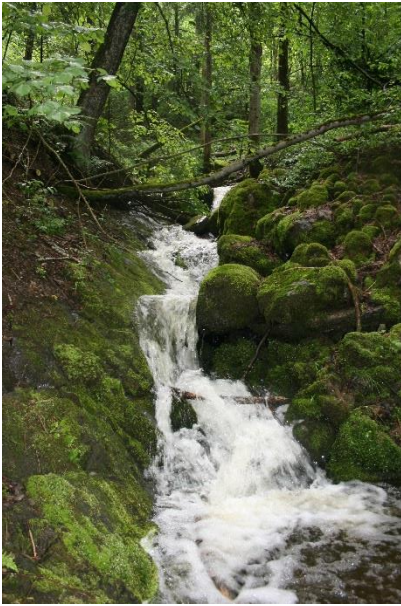
Anadrom strekning er avgrenset av flere påfølgende fosser med for høyt vertikalt sprang uten hvilekulper. Fossen er lokalisert ca. 300 meter oppstrøms utoaset i Lilleelva.

Bilde: Begrensing av anadrom strekning

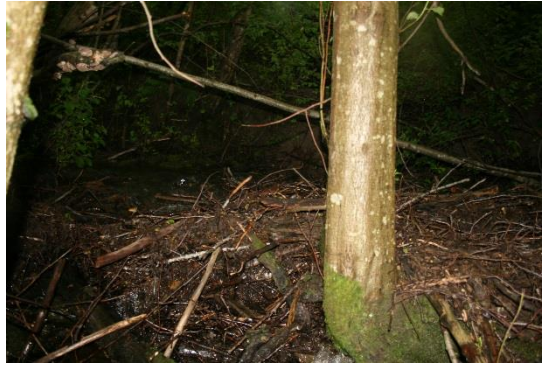
Bilde: En av kvistansamlingene i bekken

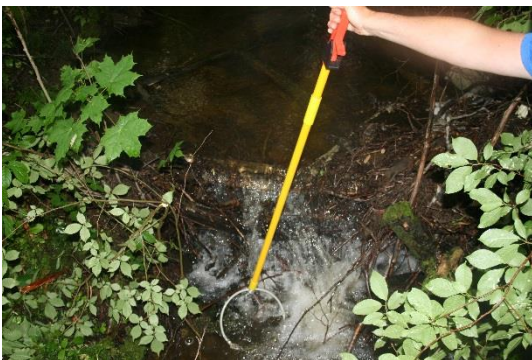
Kvistansamlinger øker også faren for graving i de ustabile kantmassene.

Bilder: Kvistansamling med tilhørende vertikalt sprang

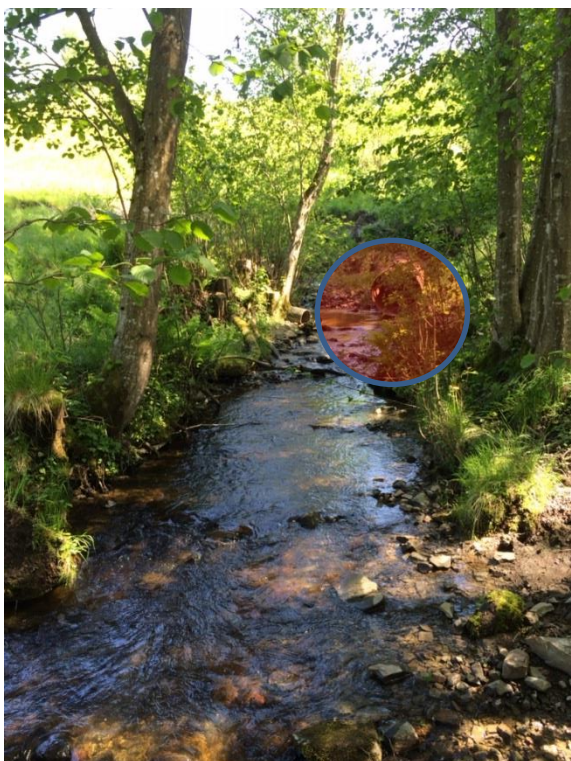
Bilde: Karakteristisk parti fra elva, rør under bilveien markert med rød sirkel tillegg til bekkeniøye i de nedre deler.
