## Kartlegging og klassifisering av anadrome bekker i Skienselva og langs Telemarkkysten

Skien, 01.03. 2012

Lars Tormodsgard

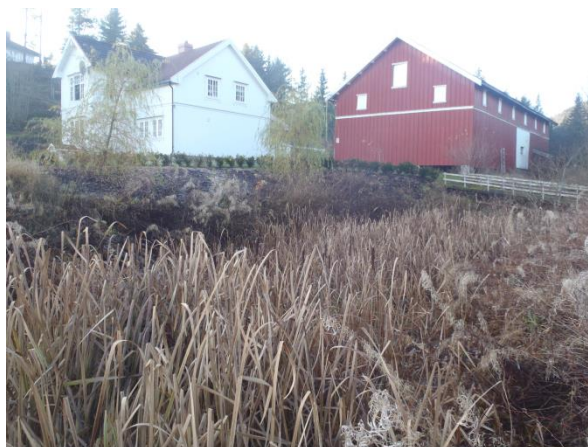
Bilde: Nedre dam, igjenngroingsproblematikk

En ytterligere igjenngroing av særlig dam 1 og 2 kan vanskeliggjøre oppgang.

Bekken har et bra potensial, og det bør vurderes og fjerne/modifisere dammene slik at jevn oppvandring sikres.

Fjerning/modifisering av dammer bør prioriteres

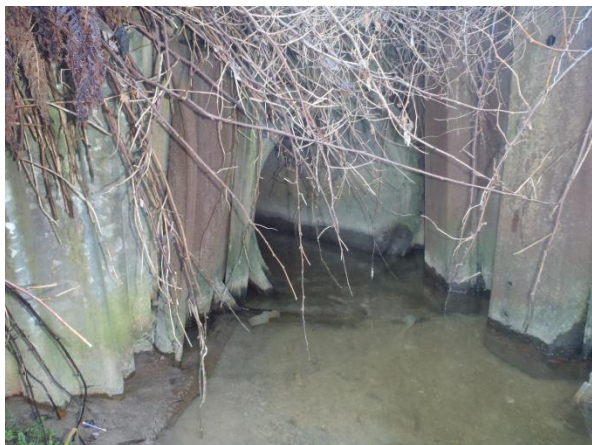
Bilde: Passasje under bilvei er uproblematisk

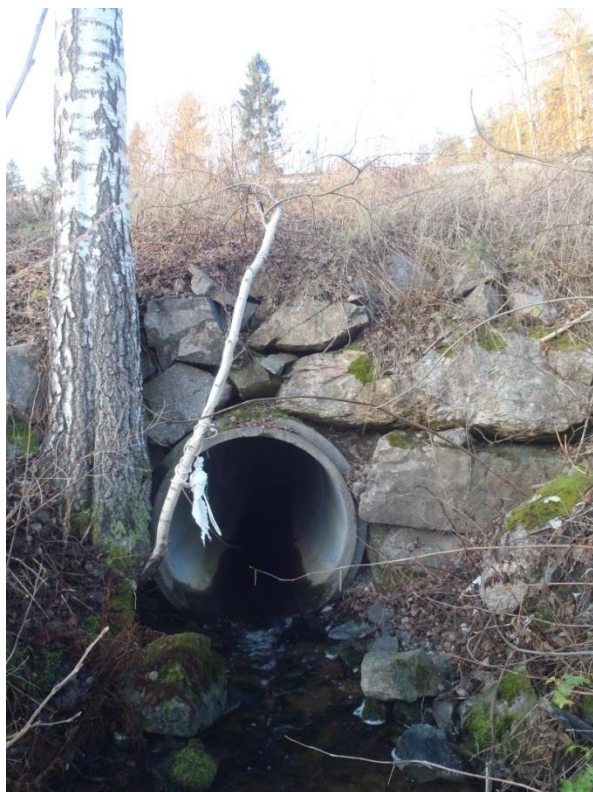
Bilde: Uproblematiske passasje under vei

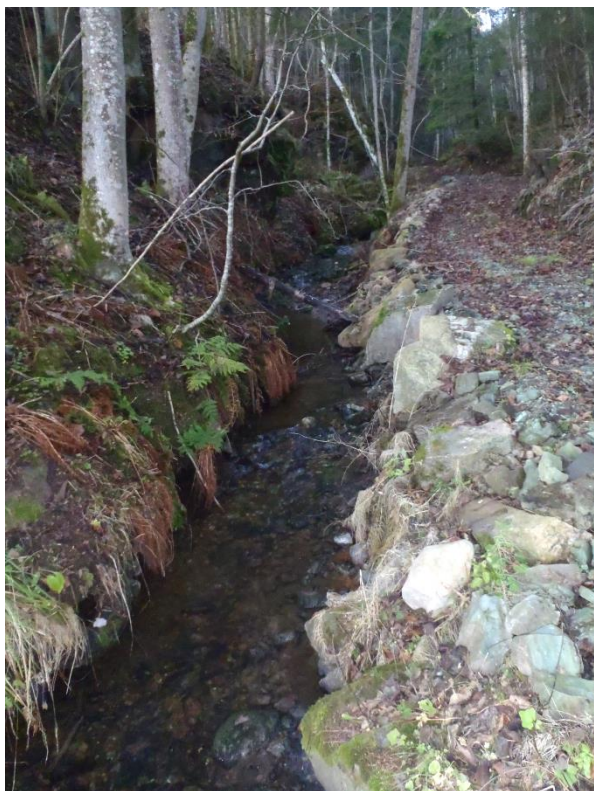
Ca 20 meter oppstrøms rør under fylkesvei krysser bekken på nytt en gammel liten privat vei i en steinsatt kulvert. Deler av den steinsatte kulvert har rast sammen, og danner et markert sprang sett fra nedstrøms siden. På oppstrøms side av omtale kulvert flater bekken ut og er preget av vekselvise småkulper og stryk. Det ble ikke registrert noen fysiske oppgangshindre oppstrøms kulvert.

Bilde: Parti fra bekken oppstrøms gjenrast kulvert

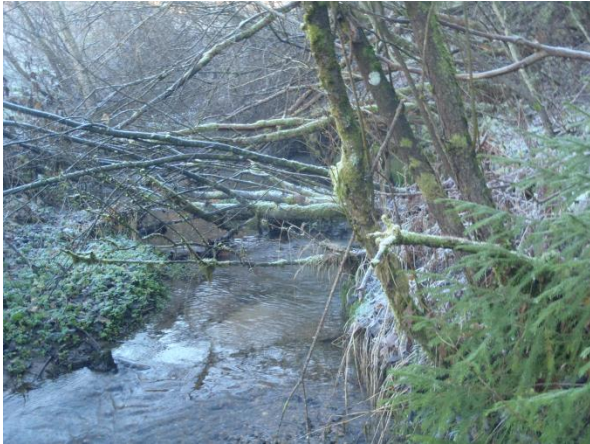
Bilde: Kvistansamlinger som bør ryddes for å sikre årviss rekruttering

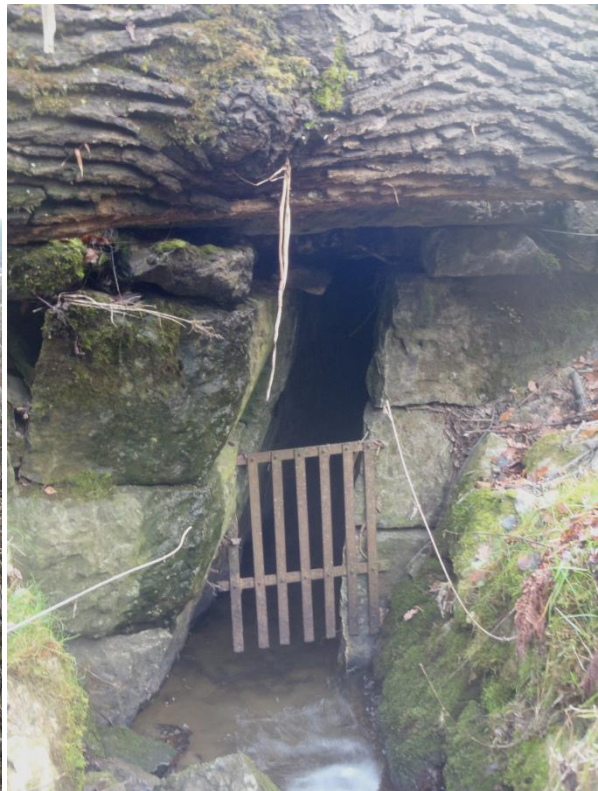
Bilde: Krysning under jernbane, sett fra oppstrøms side

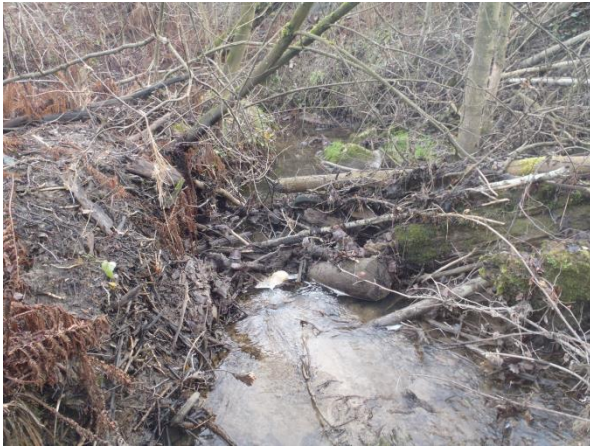
Bilde: Kvistansamlinger som bør ryddes for å sikre årviss rekruttering

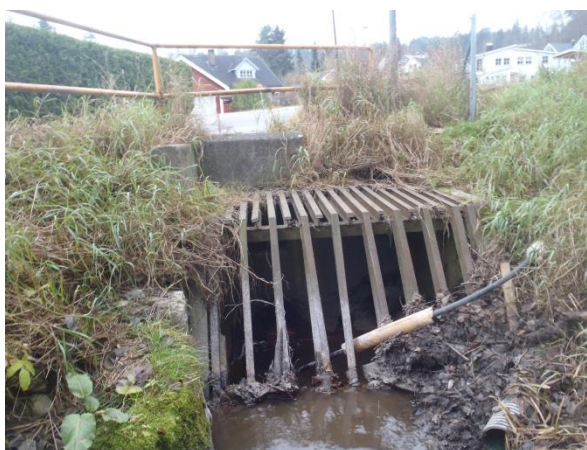
Utoset i bekken er direkte fra rør under liten vei og inne i selve havnebassenget i marinaen. Bekkeløp er modifisert, og går langs asfaltvei og oppstillingsplass til båter og enkelt verksted/servicebygg. Ca 170 meter oppstrøms utos går bekken i et ca 70 meter langt rør som på oppstrøms side har en inntaksrist. Rør og inntaksrist danner fysisk oppgangshinder.

Bilde: Inntaksristtil rør, oppgangshinder

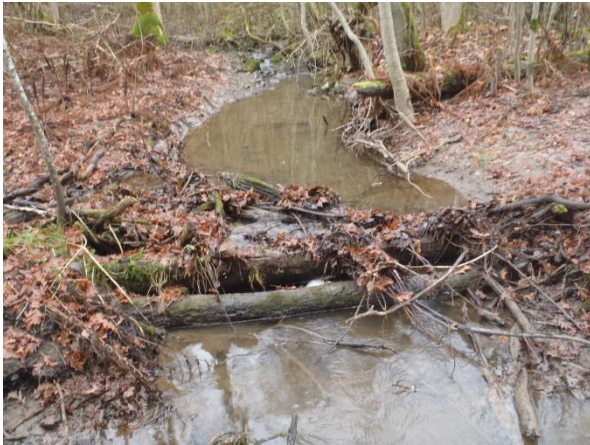
Bilde: Kvistansamlinger som bør ryddes for å sikre rekruttering på hele anadrom strekning

Helhetsinntrykket av bekken er at det er lite kvistansamlinger. Oppstrøms Nystrandveien er det særlig en kvistansamling som det bør ryddes. Hvis denne prioriteres tatt, gjøres det samtidig en generell bekkeopprensning. Kantvegetasjon ryddes ikke.

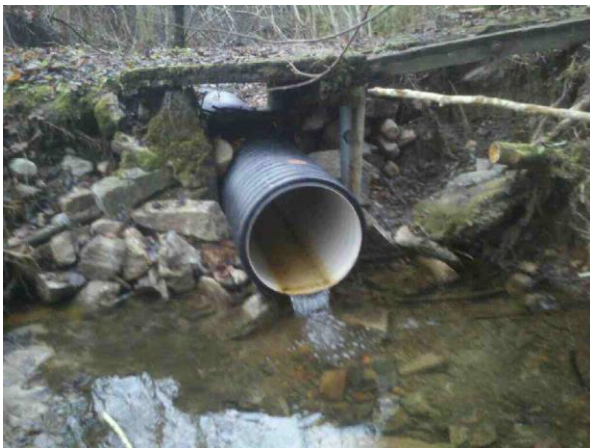
Det ble påvist yngel oppstrøm plastrøret med innhopp, Dette indikerer at dette ikke er et fysisk oppgangshinder såfremt ikke dette er nedlagt vår sommer 2011. Det påpekes at utforming ikke er optimal, og røret kan om det ikke er en fysisk barriere ha en oppvandrende negativ effekt.

Bilde: Passasje under sti/traktorvei i nylig nedlagt plastrør med ikke optimal utforming.

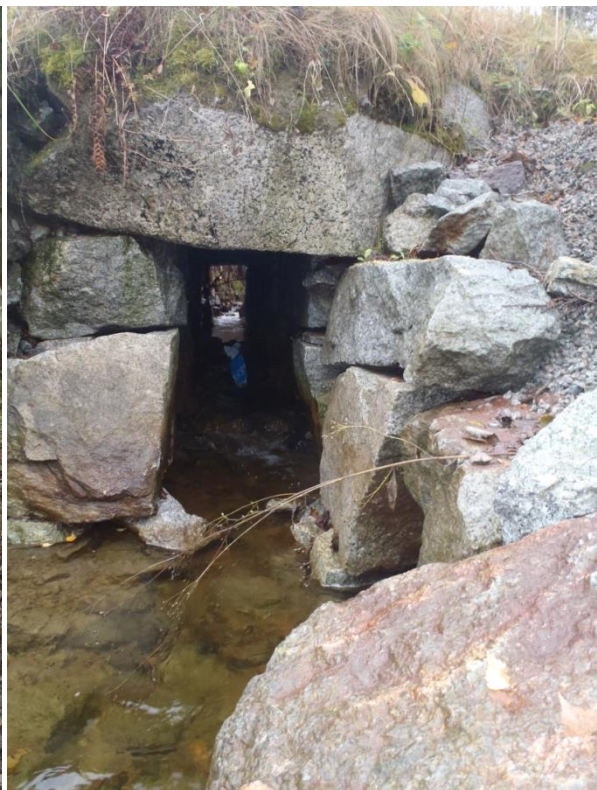
Bilde: Steinsatt kulvert under bilvei, uproblematisk

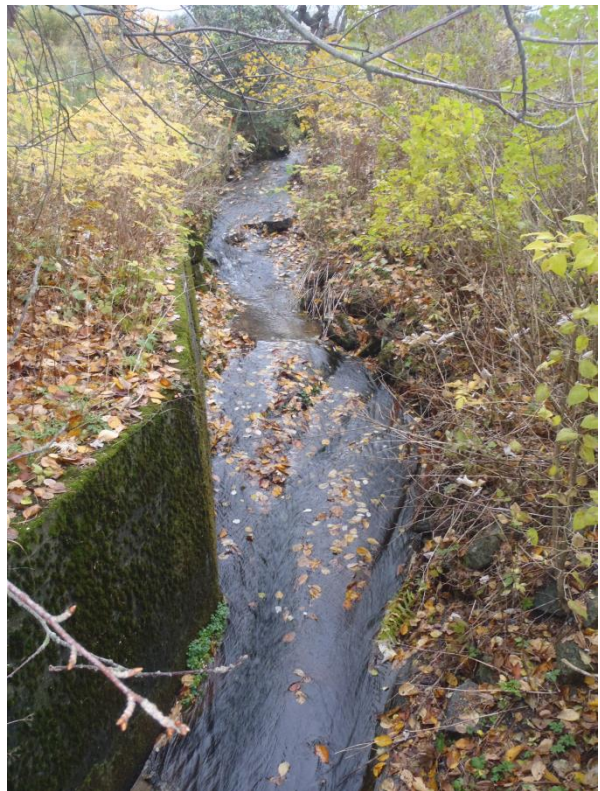
Bilde: Glatt svafjell som ikke er oppgangshinder

Svært liten bekk med meget lav vannføring. Gjennomsnittlig bredde 0,3-0,5 meter. Det glatte svafjellet kan fremstå som et fysisk oppgangshinder, men det ble funnet en gytevandrer og yngel oppstrøm dette.

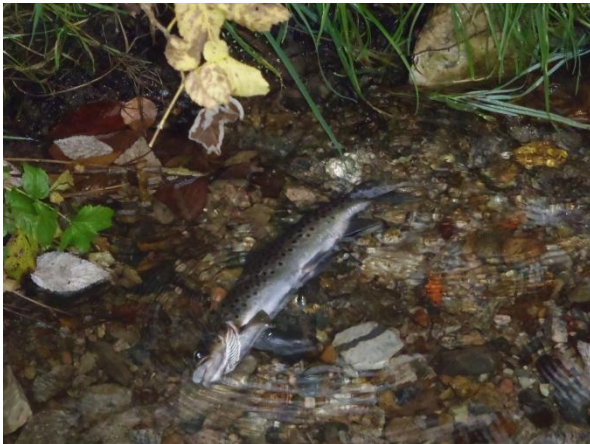
Bilde: Gytevandrer i kulp rett nedstrøms oppgangshinder.

Betongrøret under privat adkomstvei ligger høyt i veifyllingen, og det danner seg et markant høydesprang. Utforming gjør at dette trolig er en fysisk oppgangsbarriere også på optimal vannføring.

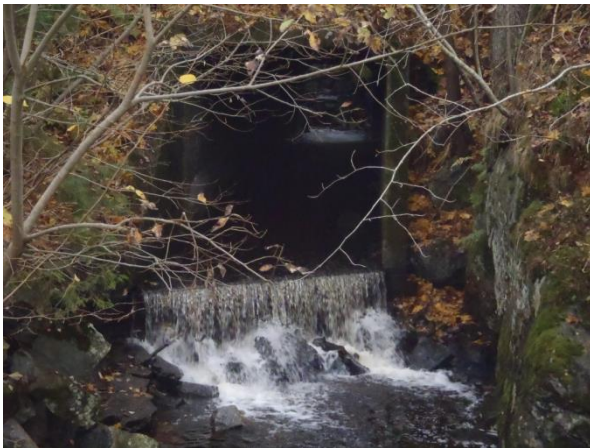
Betongkulvert ligger for høyt i fylling og det er et markant høydesprang som er et fysisk oppgangshinder.

Bilde: Oppgangshinder 1, betongkulvert

Det bør gjøres ytterligere undersøkelser som kartlegger om det er mulig å fjerne eldre steinsatt dam for å etablere et bekkeløp som er mulig å vandre opp. Dette må sees i sammenheng med en modifisering av betongkulvert under vei. Ingen av tiltakene gir noen mening hver for seg.

Videre kartlegging av bekken oppstrøm oppgangshindre, og en plan for eventuelt utbedring av oppgangshindre.

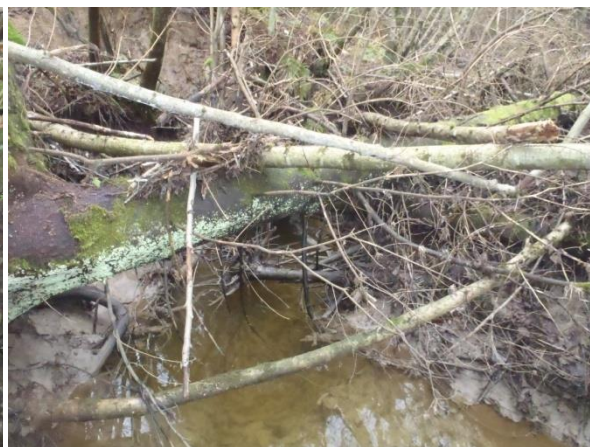
Bekken har flere ansamlinger av kvist i varierende omfang. Per tid er ingen av disse oppgangshindre, men kan på sikt utvikle seg. Tilgjengelig gytestrekning er relativt lang, og det bør prioriteres å utføre en generell bekkeopprensning for å sikre at hele potensielle strekning forblir tilgjengelig for oppvandrende fisk.

Bilde: Større kvistansamling

Generell bekkeopprensning bør prioriteres

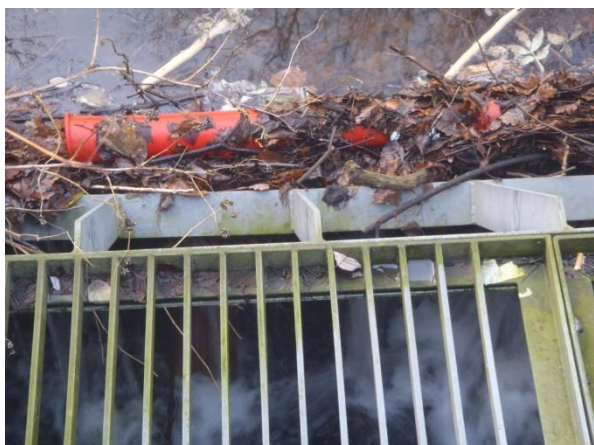
Det er trolig per tid 2 stk fysiske oppgangshindre i bekken, det lange røret og inntaksrist.

Bilde: Inntaksrist, sprang/foss sees

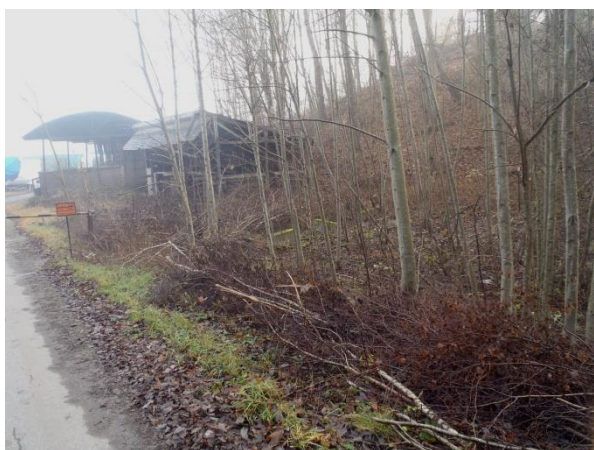
Bilde: Bekken er lagt i rør, marina sees i bakgrunnen

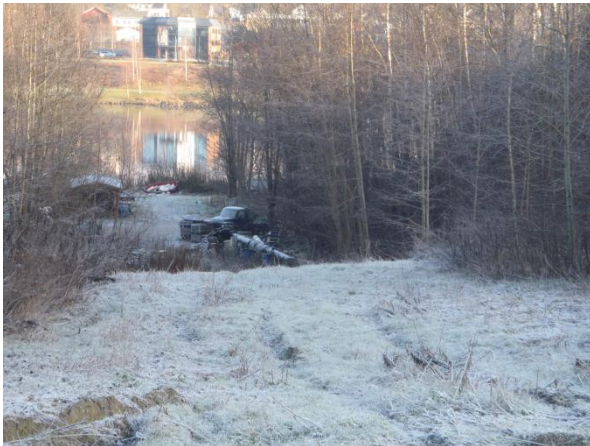
Bekken er lagt i rør fra utover i Skienselva på Kjørbekk i Skien kommune og under hele Kjørbekk område. Det sees ikke spor av bekken noen steder.

Bilde: Bekken lagt i rør, opprinnelig løp trolig i venstre billedkant

Det sees som lite sannsynlig at det er både teknisk og hensiktsmessig å vurdere igjennåpning. Ingen tiltak forslås.

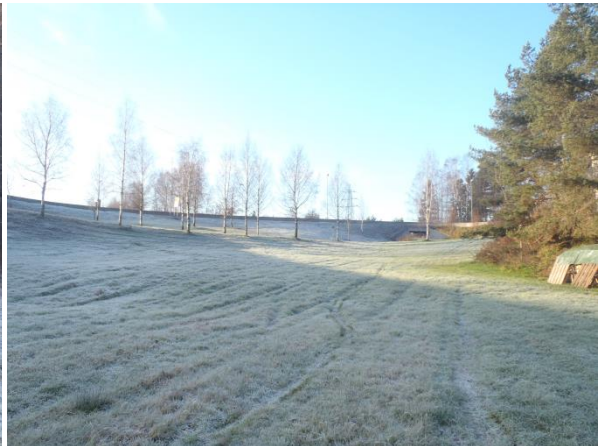
Bilde: Bekken lagt i rør, porsgrunnsveien sees i bakgrunnen

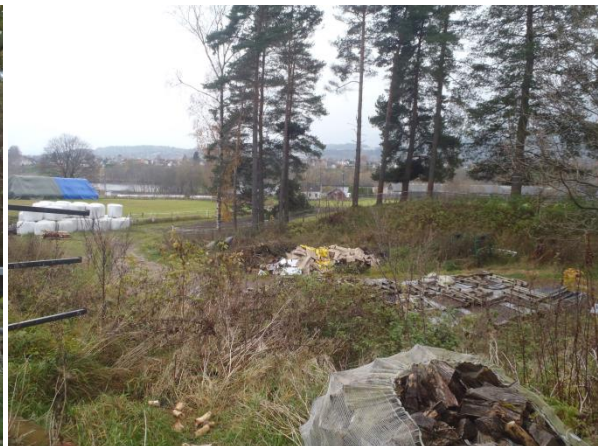
Bilde: Bekken er lagt under jorde midt i bildet

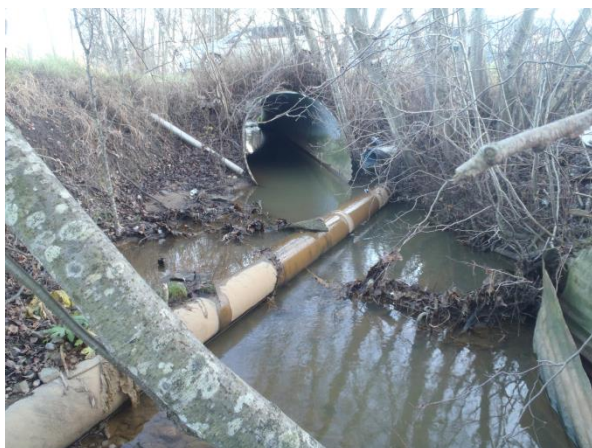
Ca 500 meter oppstrøms krysser et kloakkrør bekken på skrå, dette ligger høyt i bekken og danner et vertikalt sprang. Røret fordeler vannstrømmen i bekken over et lengre område, og vannstrømmen blir lav. Det er ingen naturlige konsentrerte løp over røret. Kloakkrøret er et fysisk oppgangshinder, men det er mulig at fisk kan passere på stor flom.

Bilde: Kloakkrør, oppgangshinder

Omlegging av kloakkrør bør også prioriteres høyt.

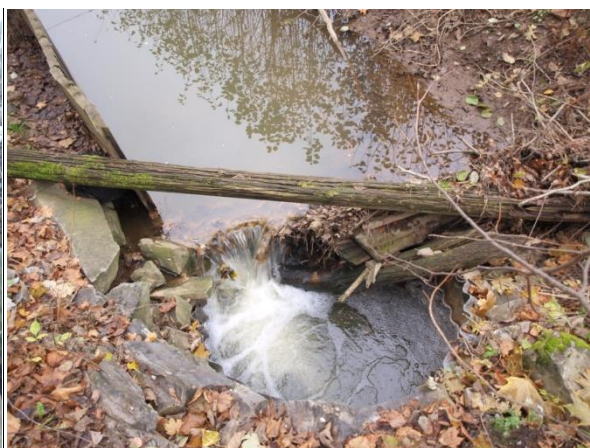
Bekken har kvistansamlinger av varierende omfang på flere punkter, enkelte av disse har en oppgangshindrende effekt.

Bilde: Kvistansamling/dam, oppgangshinder

Manuell fjerning av særlig de to omtalte kvistansamlinger prioriteres høyt. Arbeidet er av manuell art. En generell bekkeopprensing bør også vurderes, dette gjelder kvist og søppel av ulike art.

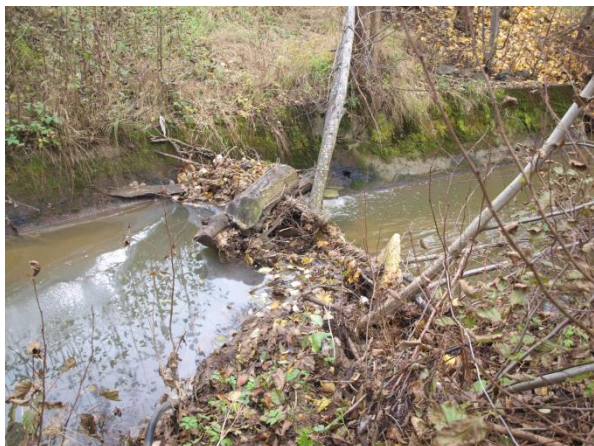
Bilde: Større kvistansamling ca 150 meter oppstrøms, klar oppgangshindrende effekt
