# **Rapport fra bygging av Elektrisk Fiskesperre ved Kjeldal Telemarkskanalen våren 2012**

Skien, 25.09.2012

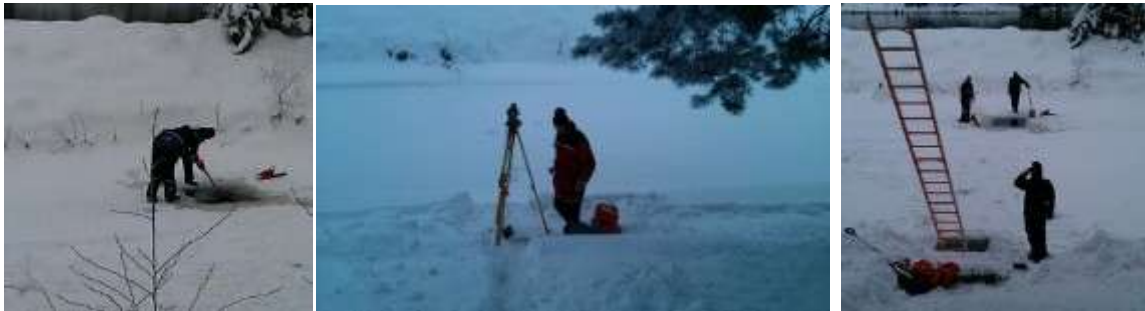
Bilder: For å kunne detaljprosjekttere, måtte vi videofotografere bunnen og foreta oppmåling av dybdeforholdene. Det ble skjært fire hull i isen og dykker gikk med kamera sendt ned. En kald fornøyelse! 1.feb-2012

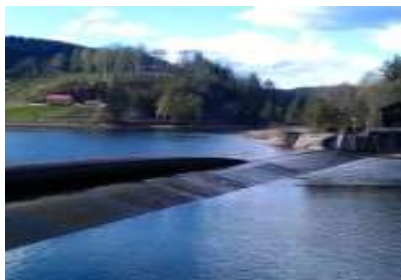
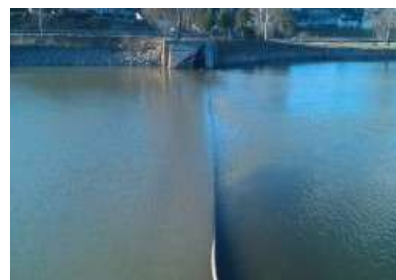
Kjeldal og Lunde Gummipølsedammer nedtappet, senket vannstand i kanalen med ca: 2,3m

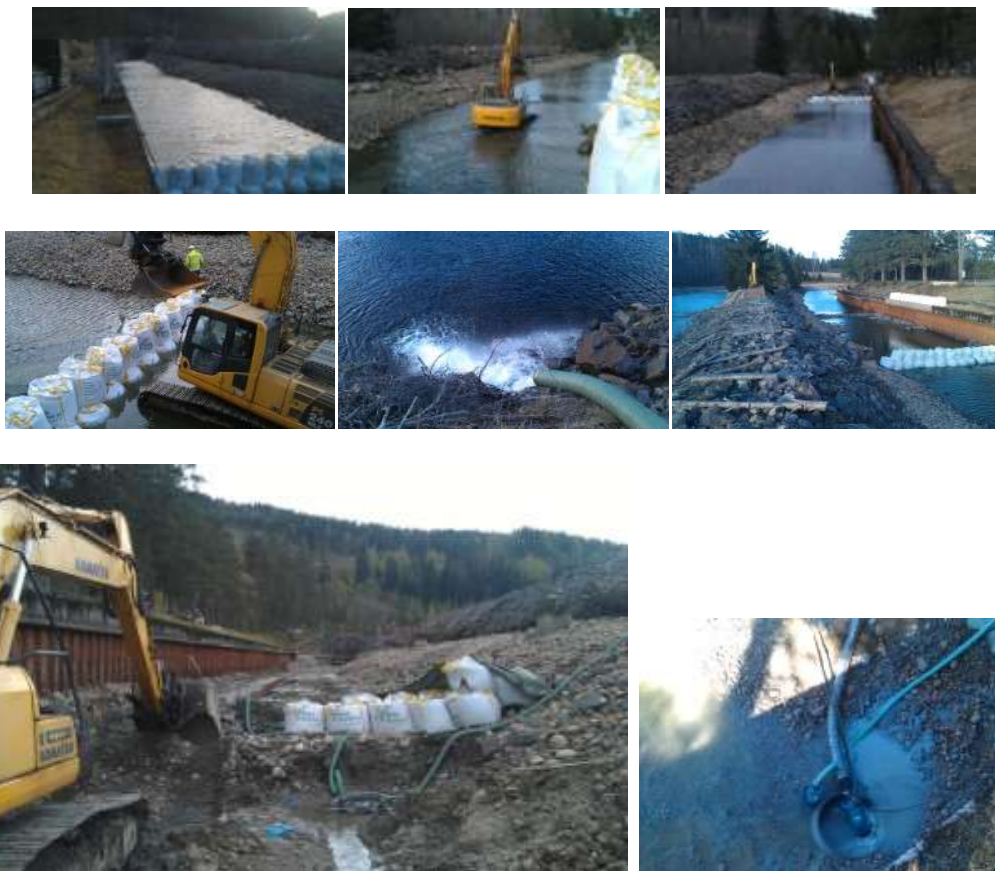
Først måtte kanalen tørrlegges, og midlertidige fangdammer etableres.  
Sandsekker, presenninger og pumper ble benyttet i bygge perioden.

Det ble allerede ved dykkervideoen under stage 2. prosessen avdekket en jernspuntvegg på den ene siden som måtte isoleres for ikke å forstyrre spenningsfeltet. Spuntveggen sees til venstre på det største bilde over.

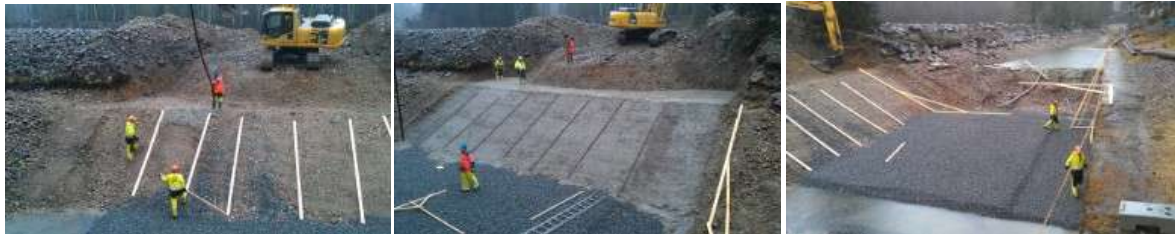
Deretter var det å ta fatt på utgraving av leirmasser for å oppnå full seilingsdybde på 3m. ca: 450m<sup>3</sup> sand, stein og leire ble fjernet, før avretting med pukk kunne starte.

Etter utgraving av masser, var det klart for avretting og pukking.

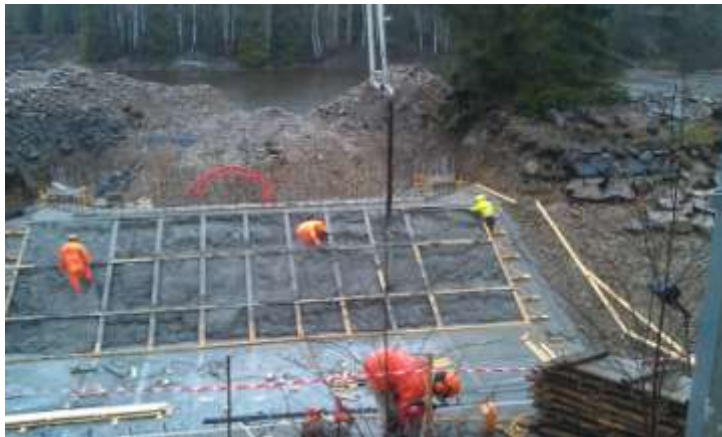
Når arbeidet med ferdig avrettet pukk var gjort, valgte vi å magre hele byggegrua. Dvs at det blir lagt ett lag med mager betong. Dette ble gjort for å være sikker på at arbeidet ikke skulle stoppe opp dersom vær eller flom ble umulig å ha med å gjøre.

Magring av byggegrua

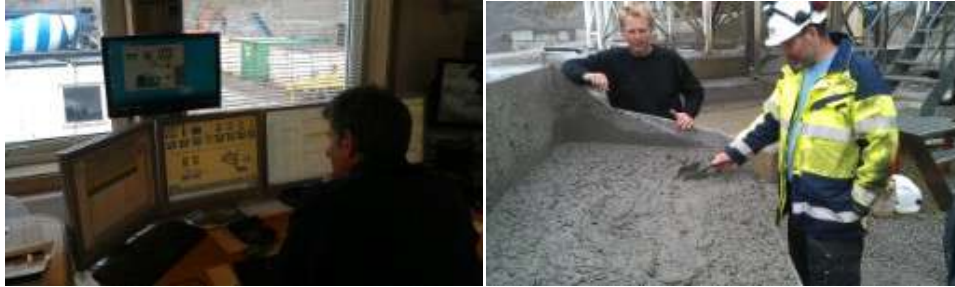
Parallelt med byggearbeidene på Kjeldal ble resepten på den spesielle betongen som brukes i elektriske fiskesperrer forsøkt blandet og studert ved UNICON, Skien.

Insulcrete blir blandet for første gang i Norge, formann tester ”suppa”.

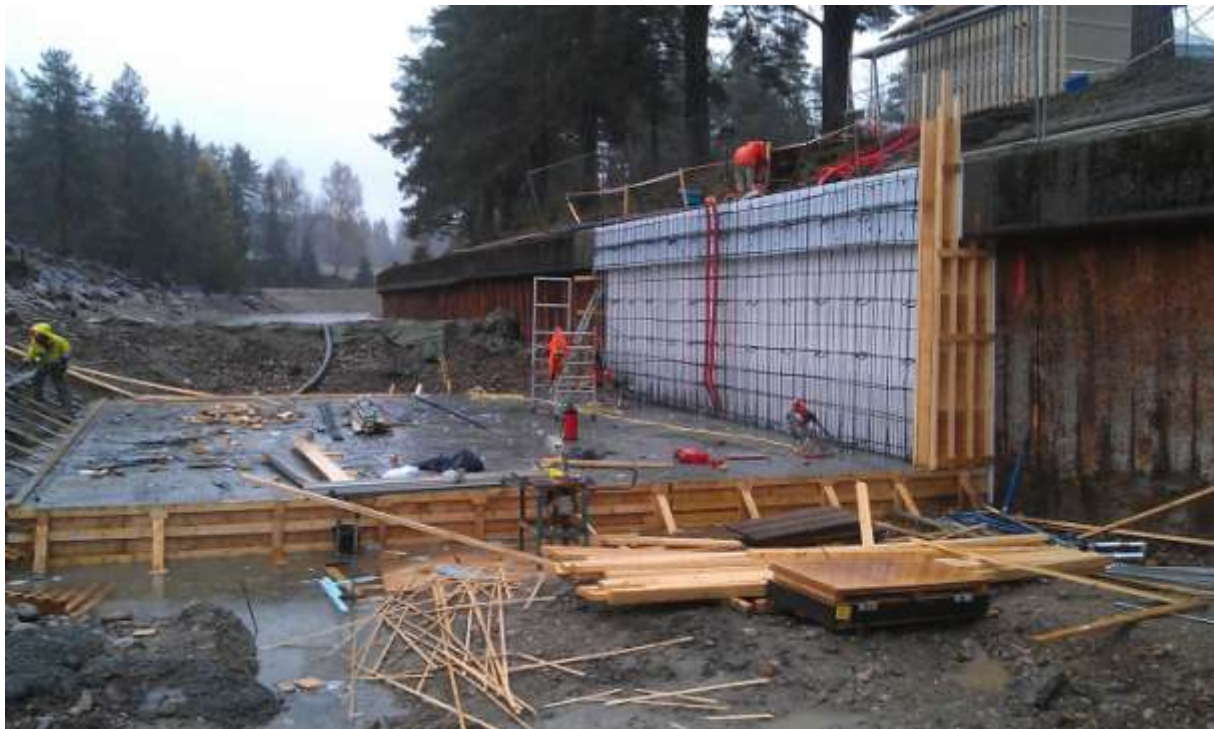
Når byggegrua var ”sikret ” med magerbetong og sumpepumper, startet arbeidet med forskalling og armering av selve betongkonstruksjonen. Først ble bunnplata støpt.

For å unngå mest mulig forstyrrelser i spenningsfeltet ble det aller meste av armeringen foretatt med glassfiber armering, kun noen få galvaniserte jern på tvers i elva og opp i veggene ble montert.

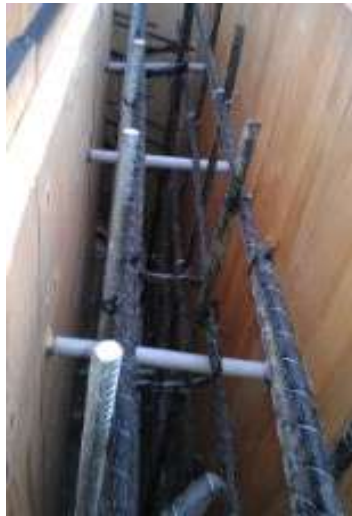
Det alt vesentlige av armering er glassfiberstaver.

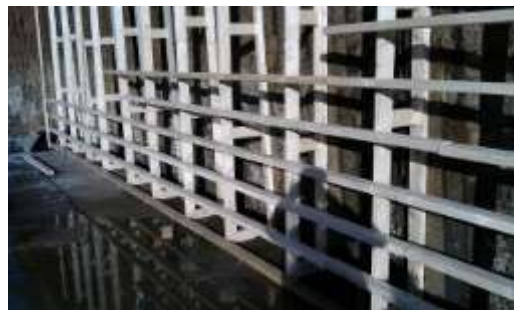
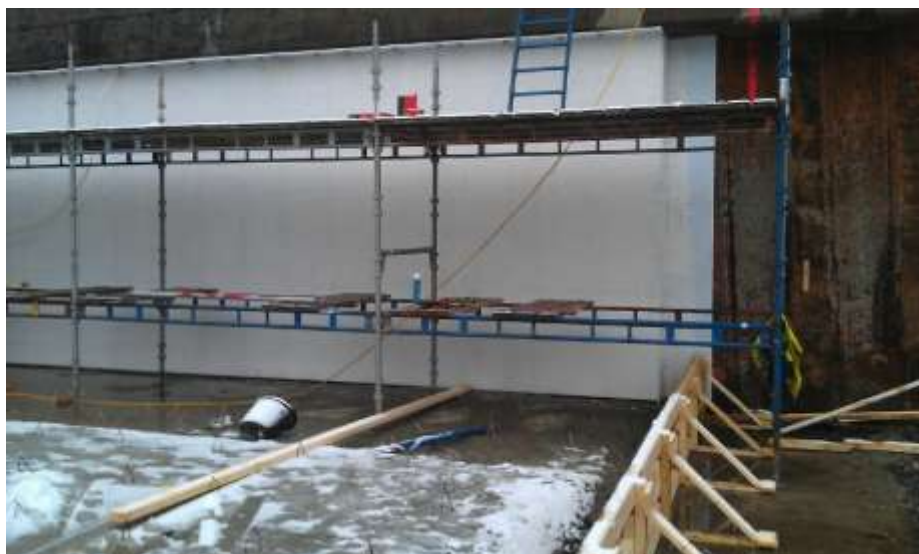
For å unngå forstyrrelser og tap av strømfelt måtte hele jernspuntveggen isoleres med spesielle PVC plater. Først ble spuntveggen rettet av med tradisjonelt reisverk, deretter OSB plater og kledd med de hvite pvc platene.

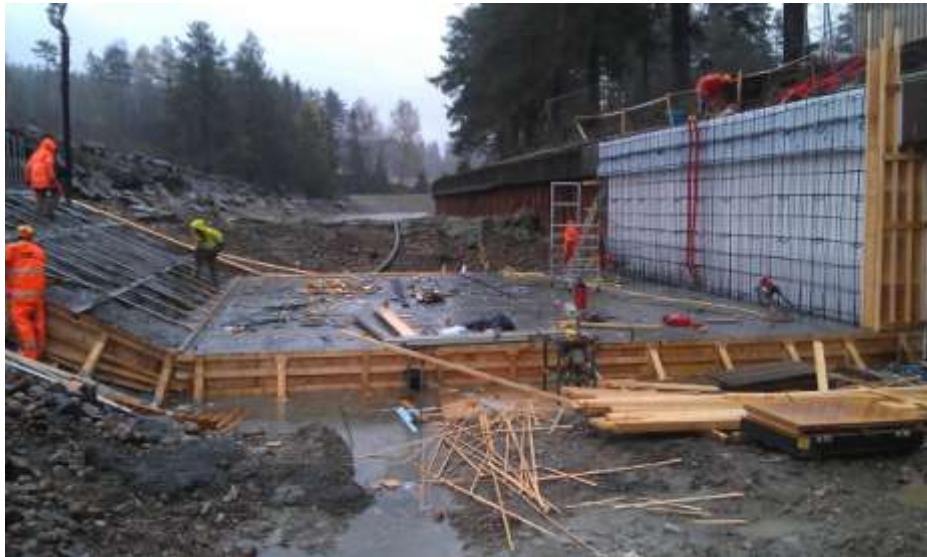
Systemforskalling ble brukt på denne veggen, høyde 4m.

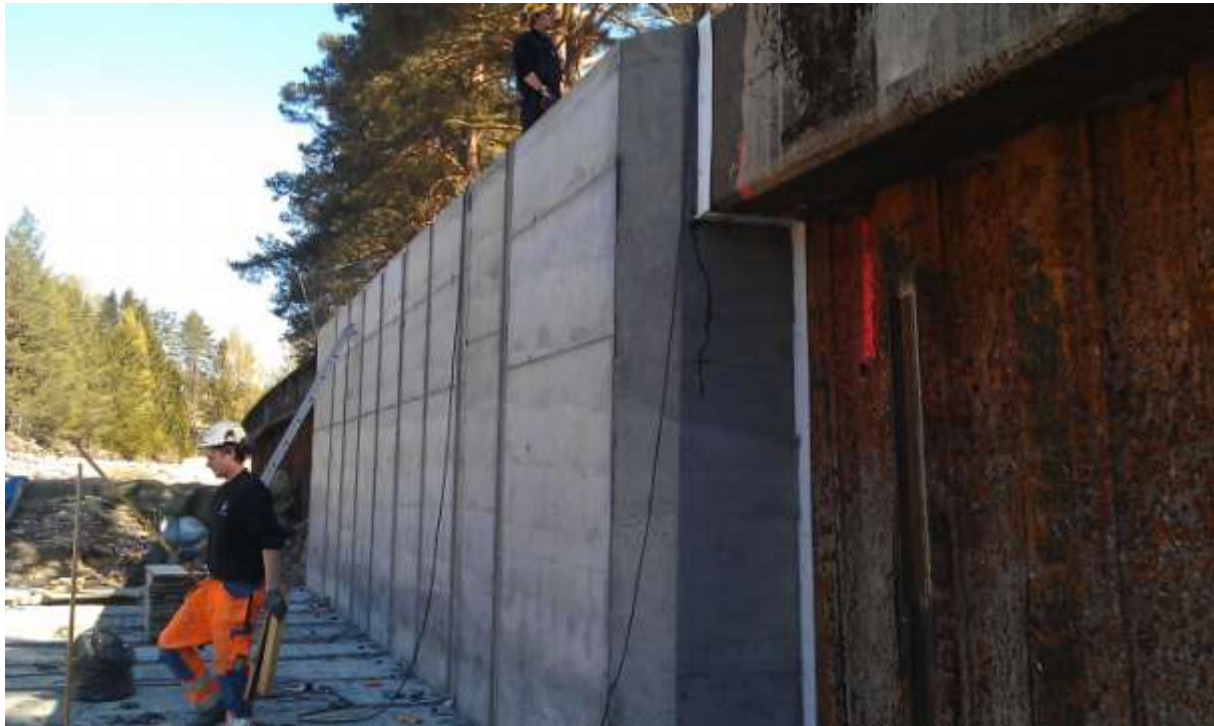
På toppen av hver av sideveggene i sperra ble det støpt inn en glassfiberkanal hvor elektrodene ble koblet

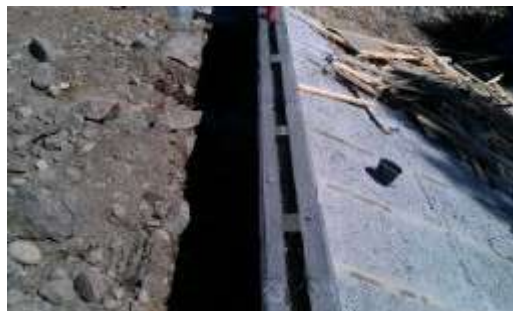
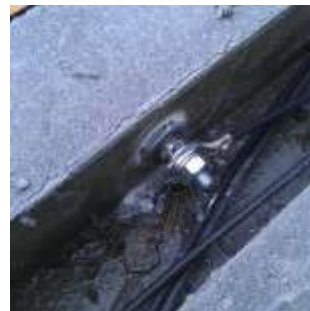
Elektrodenene som er brukt på Kjeldal er 20x100mm svart stål, helsveiset.

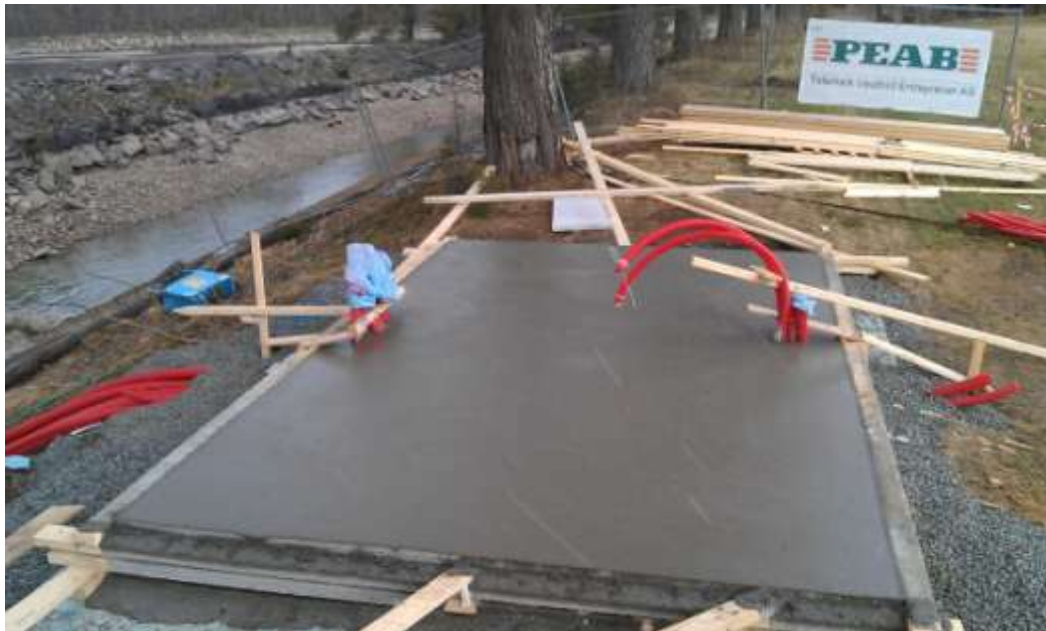
Parallelt med arbeidet på sperra, startet arbeidet på kontrollromsbua. Grunnarbeidene t.o.m. støpt plate var det PEAB som stod for.

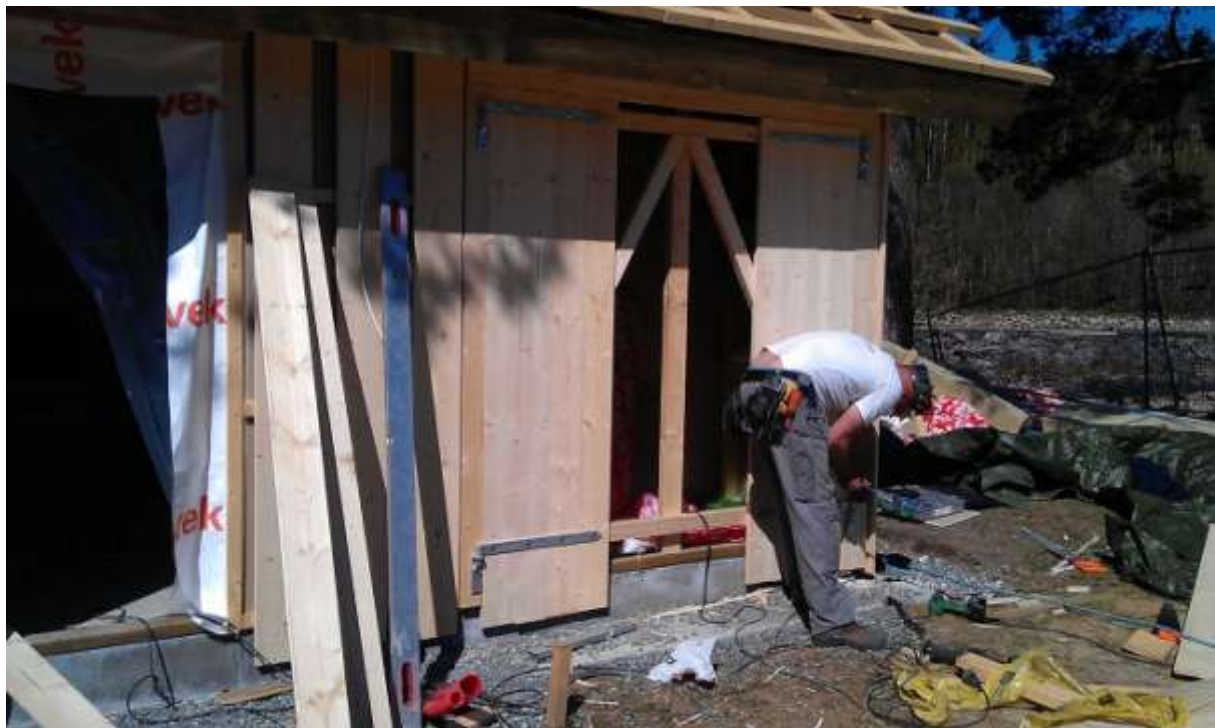
Kontrollbua bygd opp med god lufting for generator, og kjøling i kontrollrommet ved hjelp av termostatstyrt vifte.

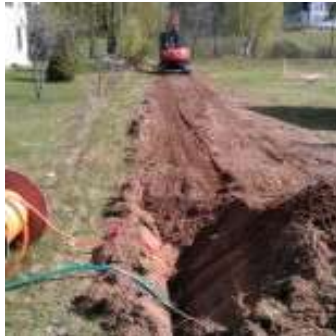
Strømfremføring ble lagt i bakken. I oktober 2012 ventes det å være mulig å få fibernett forbindelse til kontrollrommet. Dette vil sikre overvåkingen og et stabilt internett.

Strøm og fibertrekkerør ble gravd ned.

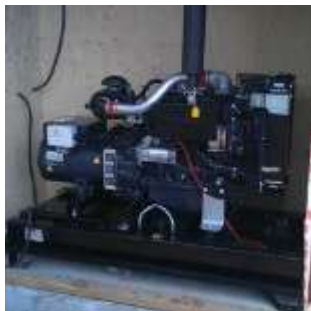
Backup generator. Vi valgte en 30KVa generator komplett med styreskap for strøm, levert av Genetech AS

Nome Elektro AS stod for installasjon av strøm og backupgenerator.

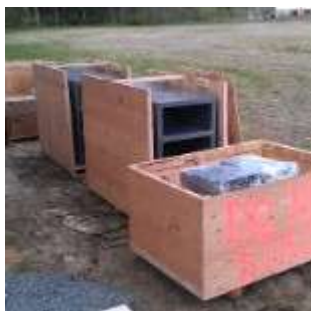
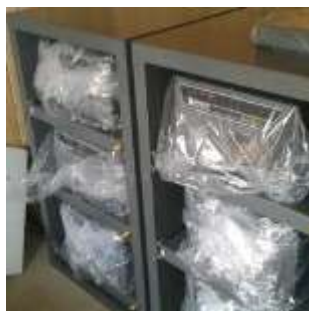
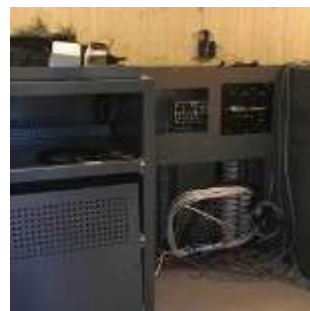
Når kontrollrommet var ferdig, strøm installert og backupgenerator på plass, kom forsendelsen fra Smith & Root Inc. med hardwaren.

Anlegget består av 10 pulsatorer (+ 1 reserve) som alle ble montert i kontrollrommet. Anlegget styres av en PC med overvåkning av pulsatorene og styrer spenningsfeltet som skapes i vannet. På Kjeldal er anlegget stilt inn på det sterkest til ca: 2V pr. cm.

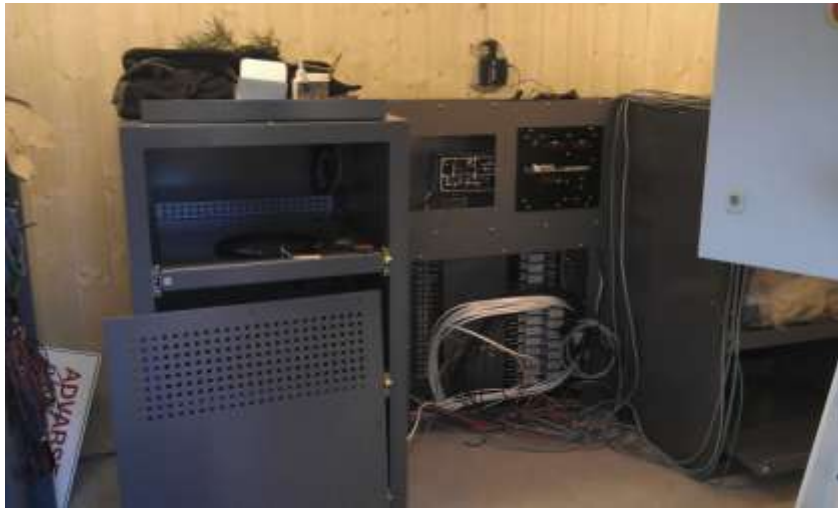
Pulsatorene blir montert i solide kabinett.

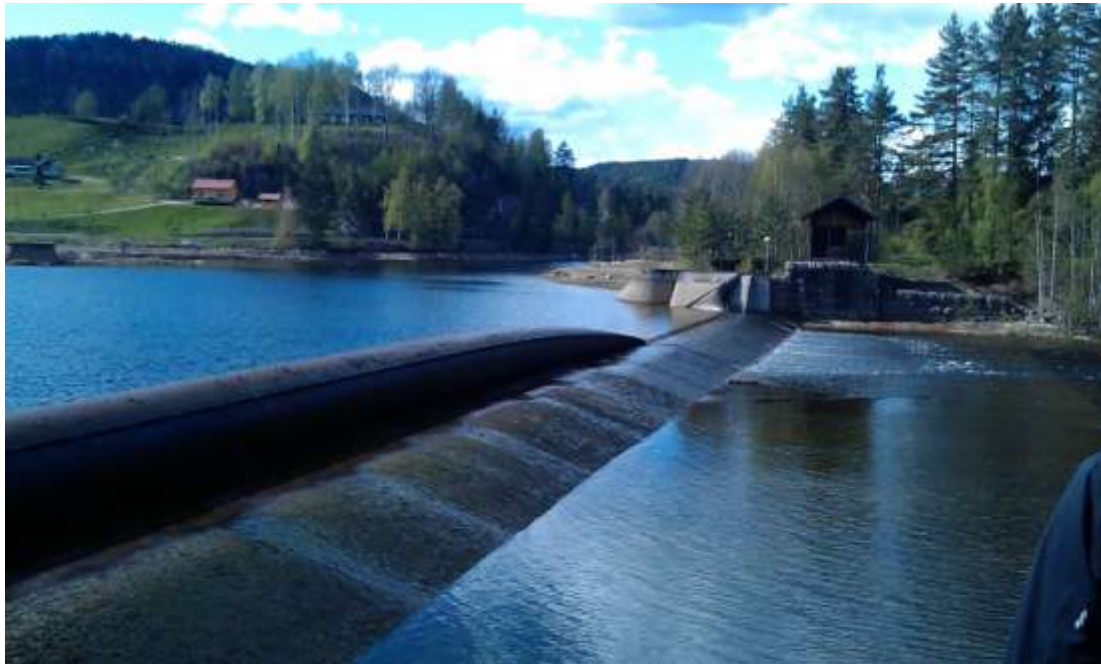
Pølsedammen på Kjeldal fylles, vannet stiger...

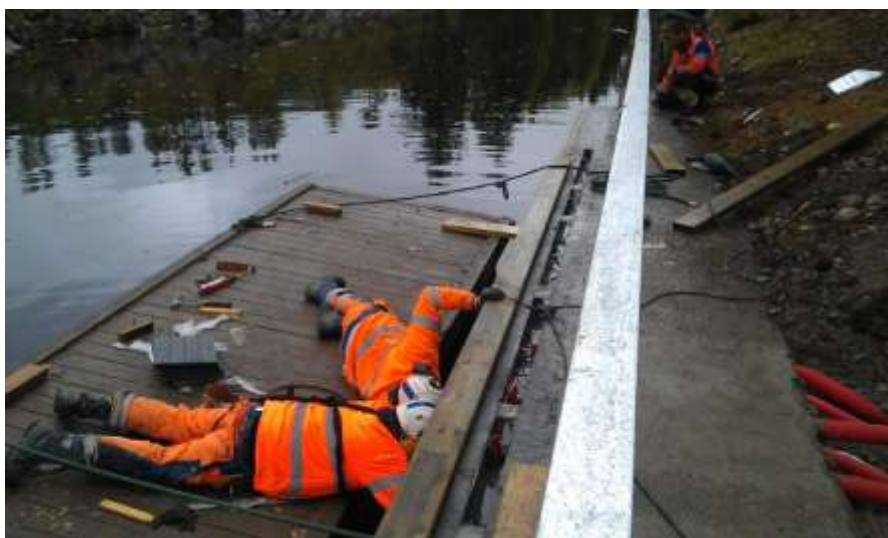
Det er ingen mennesker som har kommet til skade i eller rundt de eksisterende elektriske fiskesperrene som er levert av (S&R).ca: 50 stk. over en periode på ca: 30år. Det er flere ganger blitt rapportert om personer som har ”passert” gjennom elektriske fiskesperrer, uten varige men. Likevel er dette absolutt ikke noe vi ønsker skal inntreffe på Kjeldal da vi vet at mennesker reagerer svært forskjellig på strøm. Derfor er det i tillegg til informasjon ved opptaksrampene skiltet intensivt på selve installasjonen. Det er også montert et 120cm høyt sikringsgjerde på begge sider, slik at det skal være umulig å falle ut i vannet fra land. Alle strømførende ledninger /elektroder er forsvarlig beskyttet ved fendring med solid treverk eller PVC plater. ( PVC platene som beskytter elektrodene under fenderlisten, sees på flytebyggen under)

Tid for montering av fendring / isolering

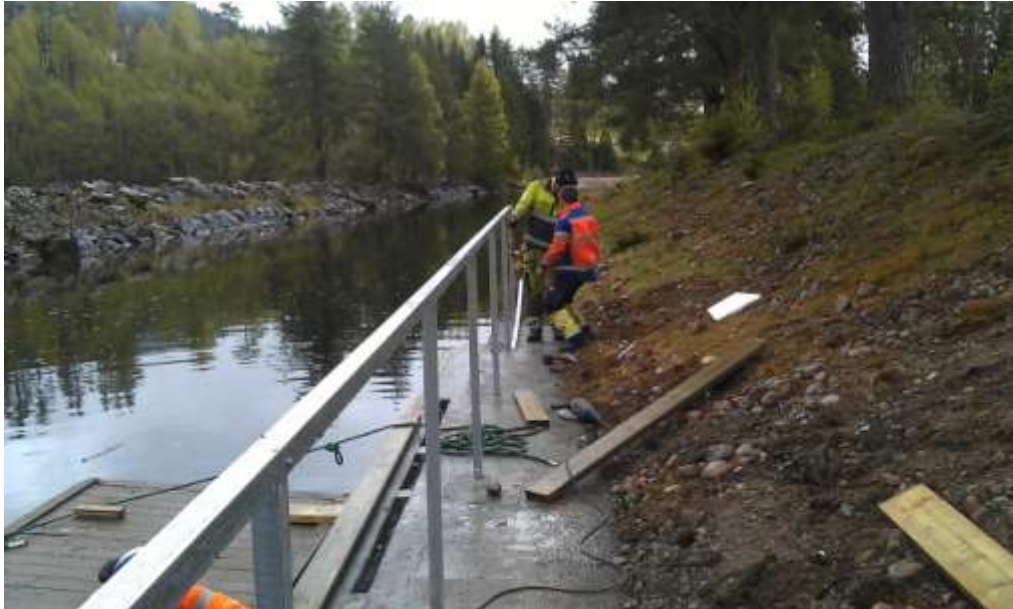
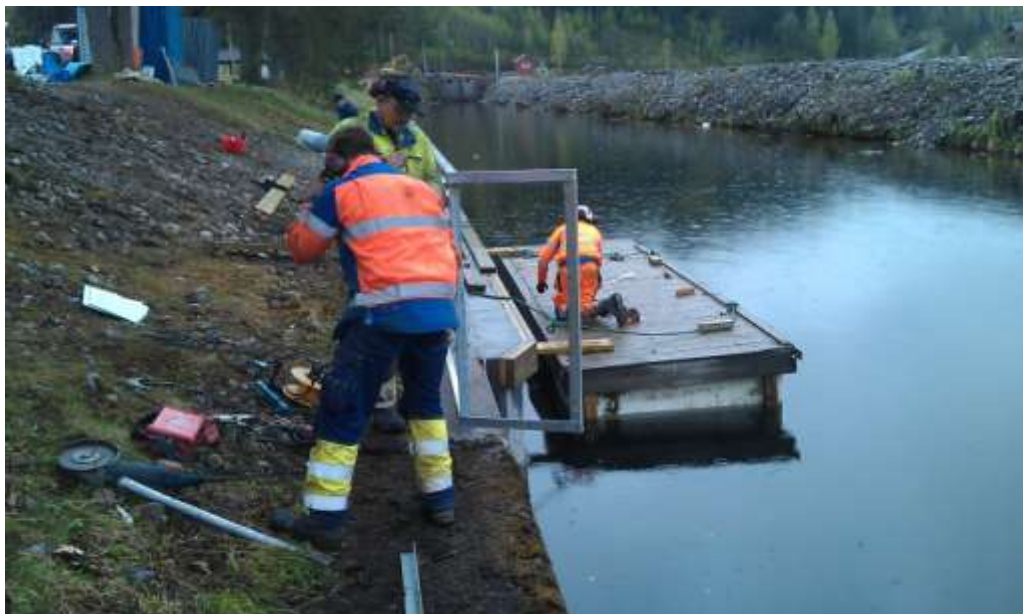
## Sikringsgjerde monteres

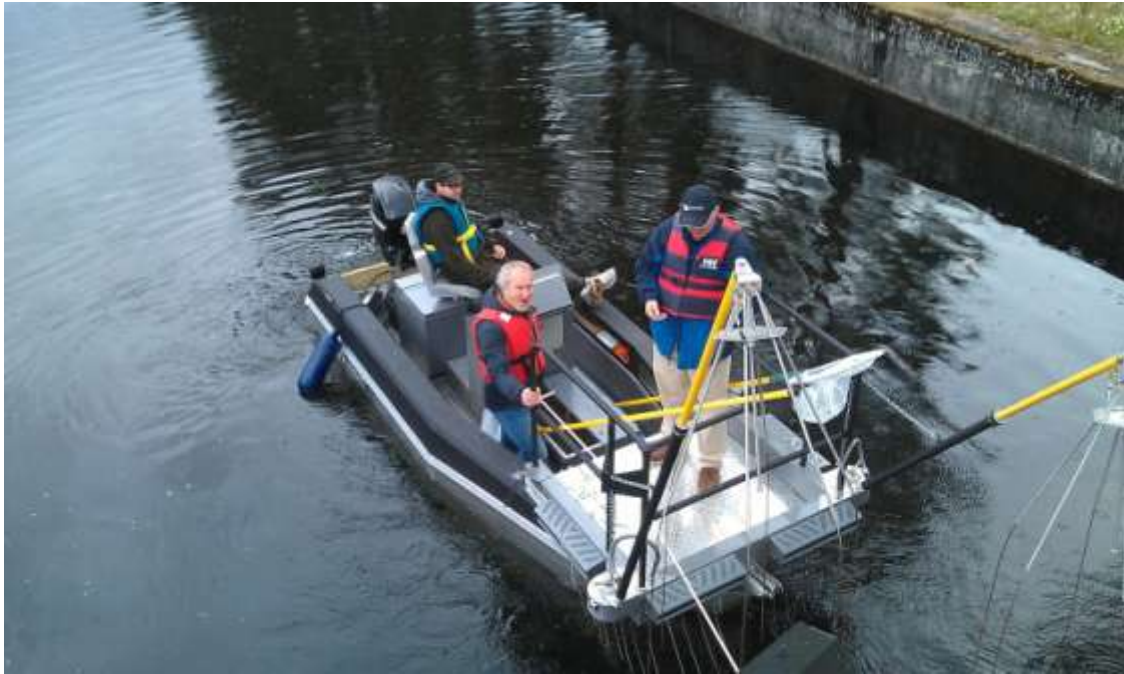
Området mellom fiskesperren og slusekammeret tømmes for fisk etter at spenning er satt på.
